INUNDACIÓN PRODUCIDA POR CUENCA HIDROGRÁFICA

DE LA ZONA NORTE DE GUAYAQUIL, PERIODO 1982 2002

Brick Lenin Reyes Pincay

Primera edición, julio 2017

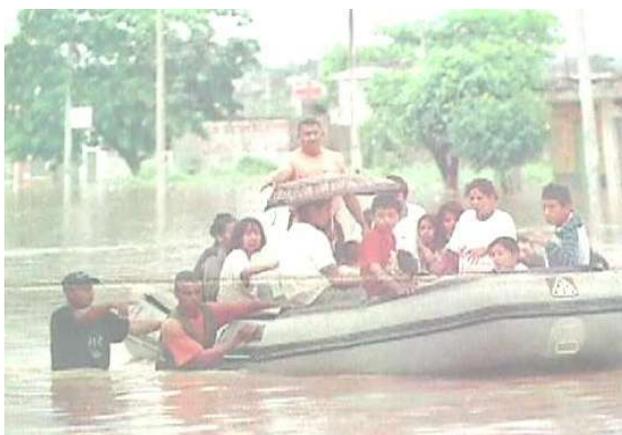
Figura 5.- Inundación de la Cdla. Las Orquídeas
Fuente: Diario "El Universo"

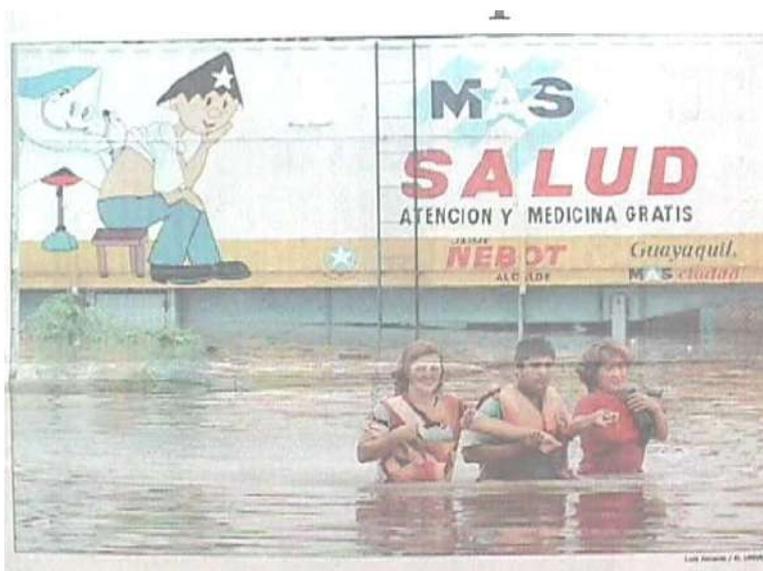
Figura 54.- Ciudadela Las Orquídeas.- el nivel de agua subió 1,50 metros.
25 de febrero del 2001

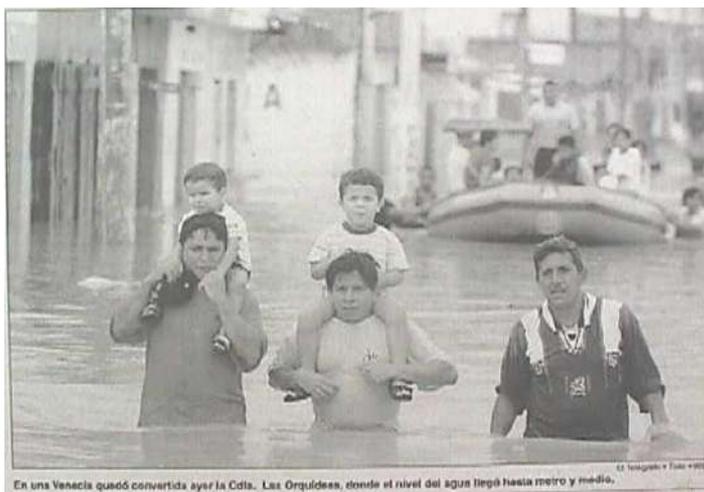
Figura 55.- Ciudadela Las Orquídeas.- el nivel de agua subió 1,50 metros.- 25 de febrero del 2001.

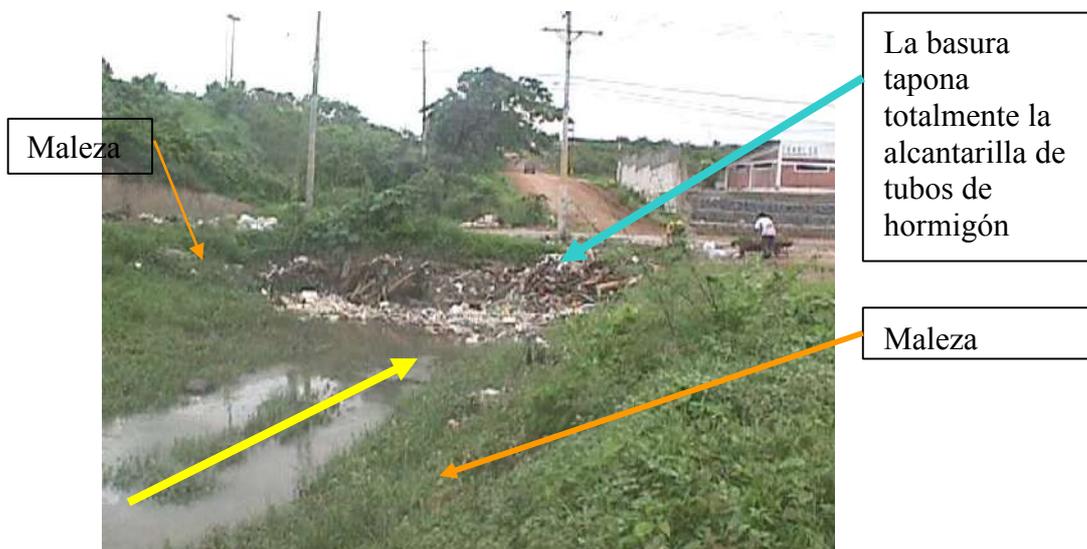
Figura 96.- Sector de INMACONSA junto a la vía Perimetral, la presencia de basura tapona totalmente el canal, es evidente la falta de mantenimiento en la limpieza del canal

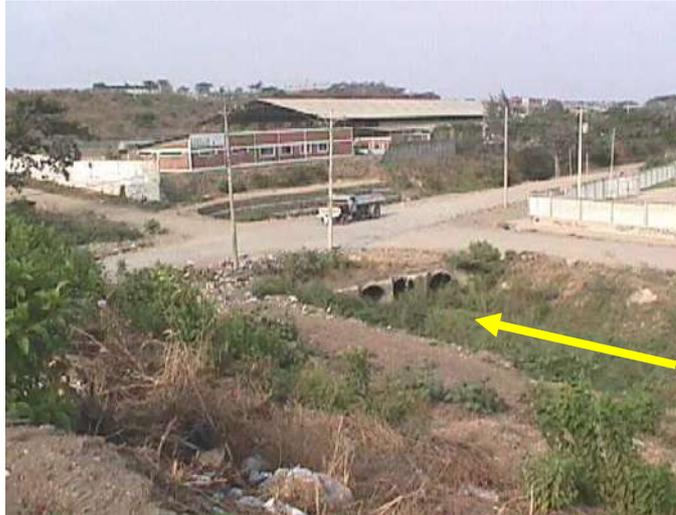
Figura 97.- Sector INMACONSA, el mismo sitio de la fotografía anterior, en esta oportunidad libre de basuras, pero con maleza

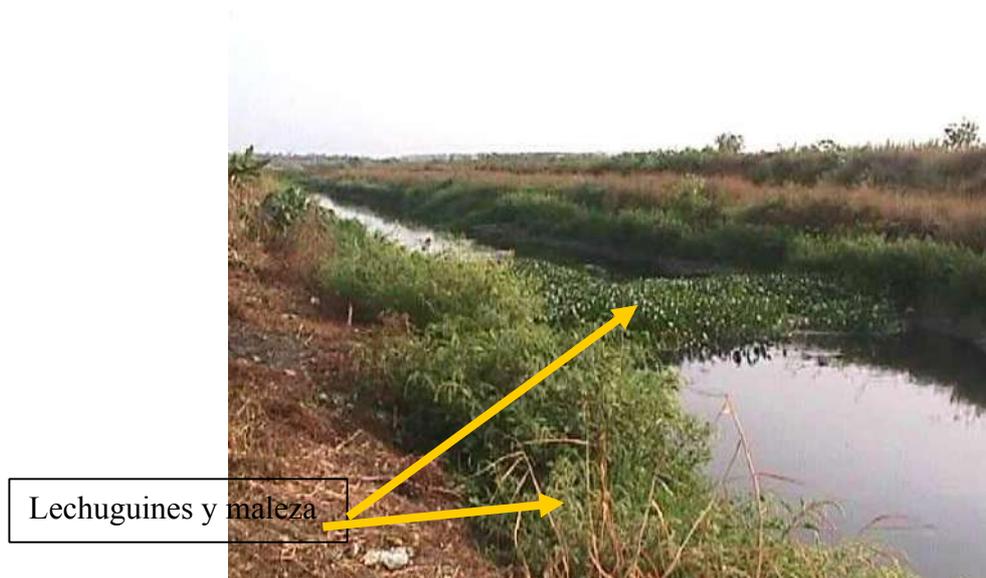
Figura 137.- Canal presenta Lechuguines y Maleza

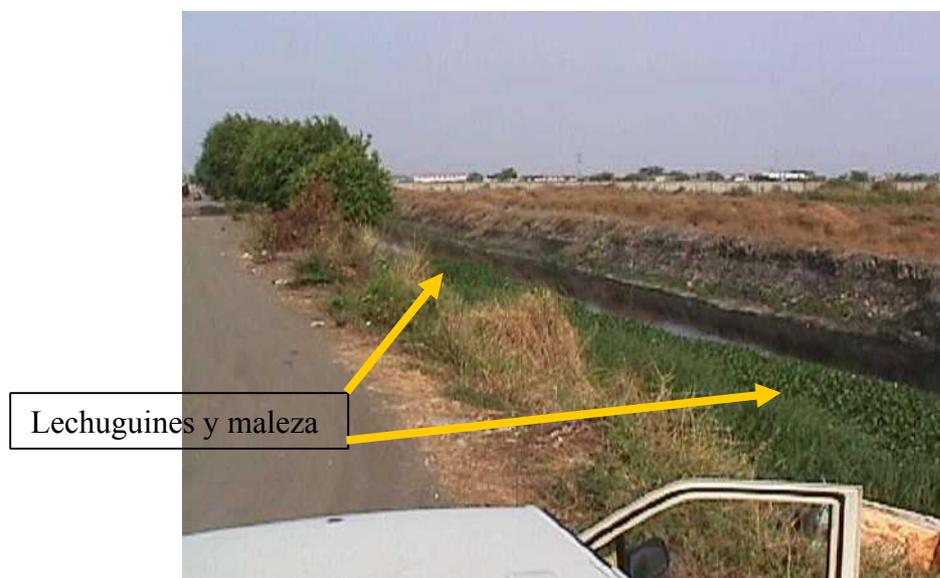
Figura 138.- Lechuguines y Maleza en Canal

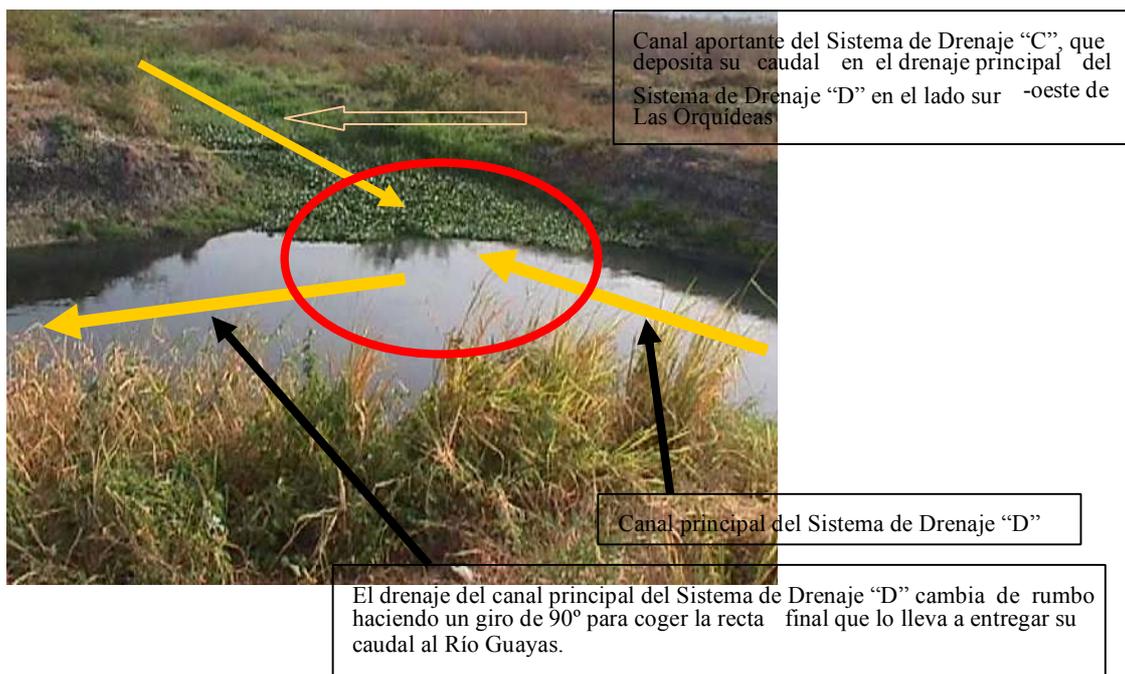
Figura 149.- Canal antes de recibir mantenimiento y limpieza

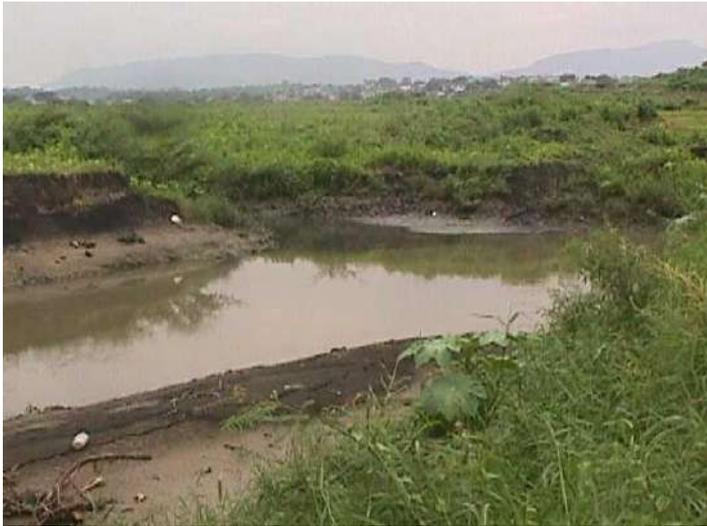
Figura 150.- Canal despejado y limpio luego de mantenimiento
Fuente: Autor

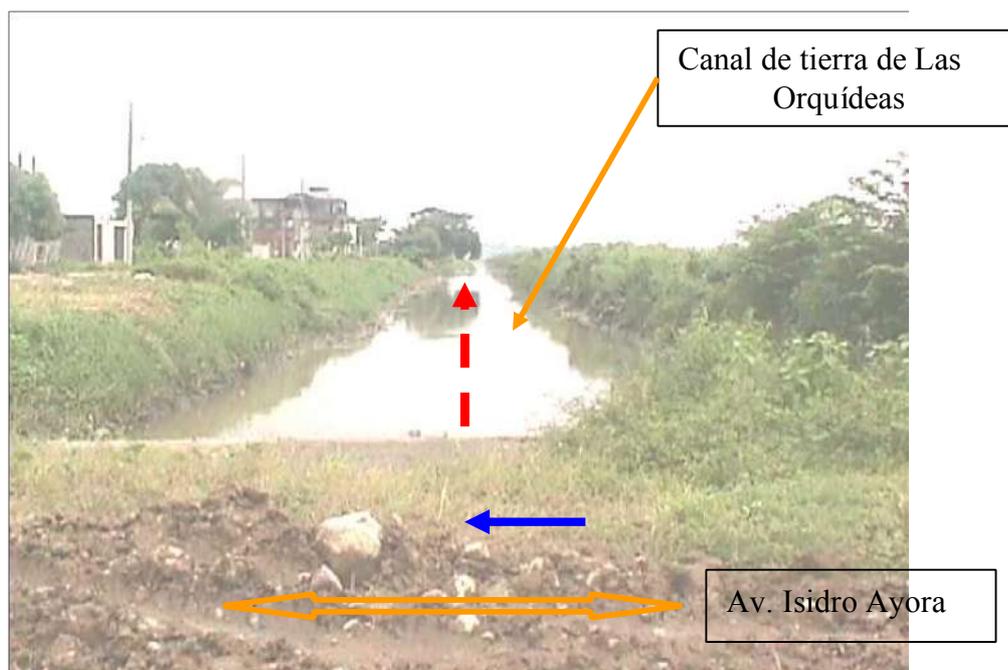
De los trabajos realizados se ha detectado fallas como es el caso de la construcción de 2 tubos de 90” a 45° ubicados en el ducto cajón al inicio de la Av. Isidro Ayora, frente a Bastión Popular Bloque 10 cuya función es la de darle mayor fluidez al caudal y evitar derrames y desbordamientos que causen inundaciones, en cambio la batería construida de 2 tubos de 90” a 90° en la intersección del canal de tierra de la Av. Isidro Ayora y el canal de Las Orquídeas cerca de El Pajonal no cumple con esta función, lo que traerá como consecuencia que con precipitaciones de intensidad y larga duración ocasione derrames e inundaciones. De acuerdo a técnicos de ECAPAG no se lo construyó a 45° por que demandaría mayor tiempo su ejecución además del mayor costo que significaría.

Figura 166.- En la intersección del canal de tierra de la Av. Isidro Ayora y el canal de Las Orquídeas cerca de El Pajonal, la alcantarilla está construida con dos tubos de 90" a 90°
Fuente: Autor

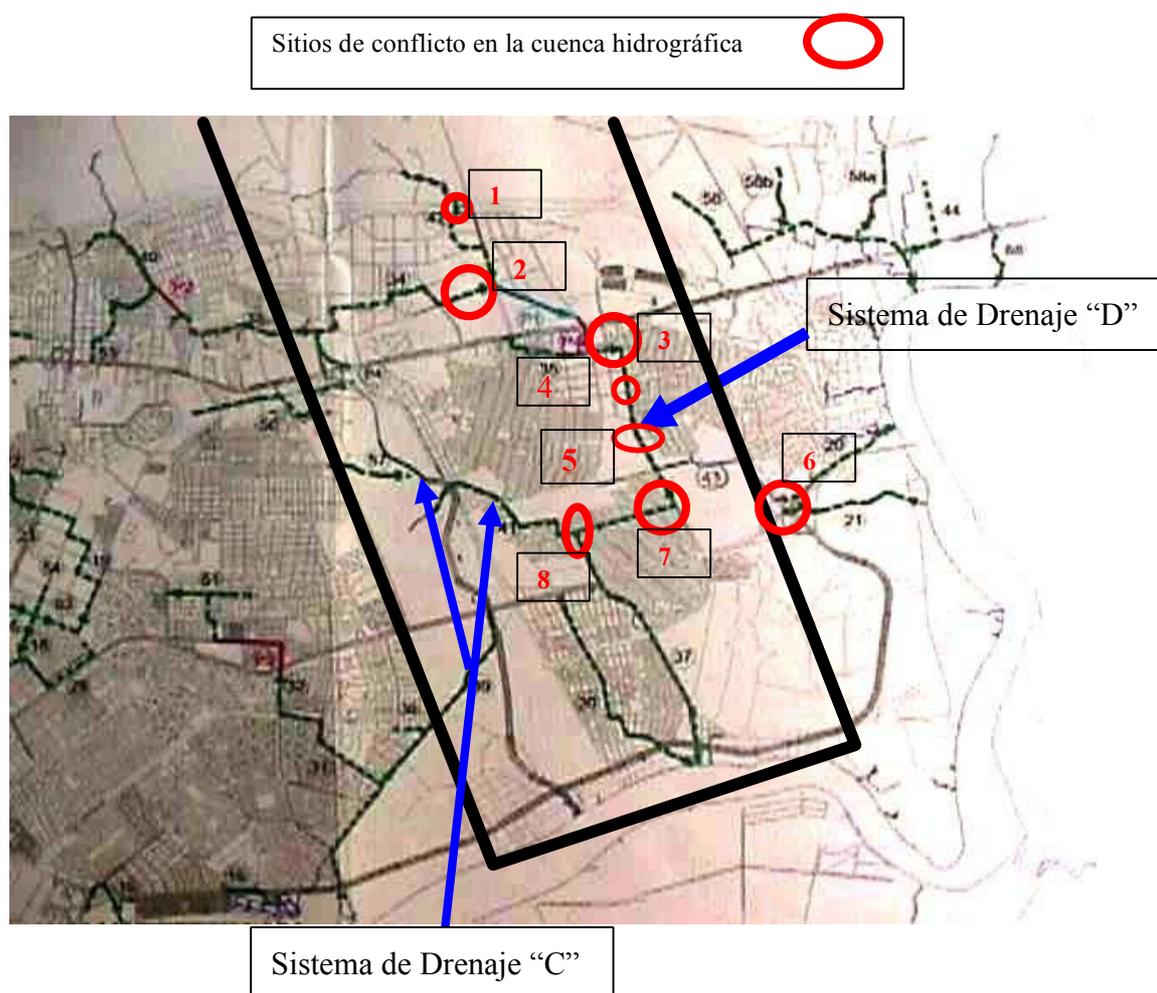
Figura 168.- Sitios de conflicto en la Cuenca Hidrográfica

En los puntos señalados con círculos rojos, se producen fallas en el diseño de los canales, estrangulamiento de canales, contraflujo de cauces, pendiente inversa de escorrentía, tal como se puede verificar en sitio.

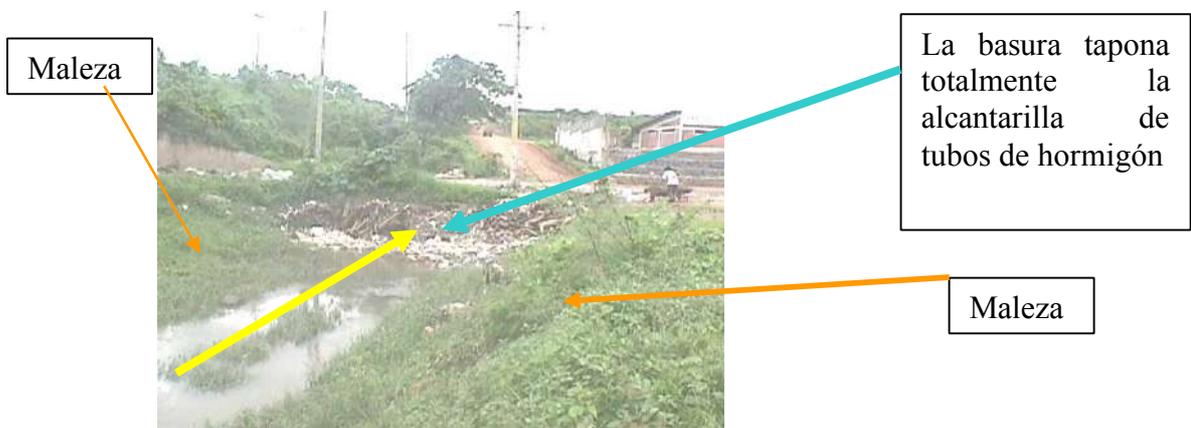
Figura 169.- Sector de INMACONSA junto a la vía Perimetral, la presencia de basura tapona totalmente el canal, es evidente la falta de mantenimiento en la limpieza del canal
Fuente: Autor
