Evaluación de la calidad de aire, asociado al desgaste en los pavimentos asfálticos por la circulación vehicular en la ciudad de Guayaquil Ecuador

Glenda Lorena Guadalupe Méndez
Julio Alberto Vargas Jiménez
Julio Andrés Vargas Guadalupe

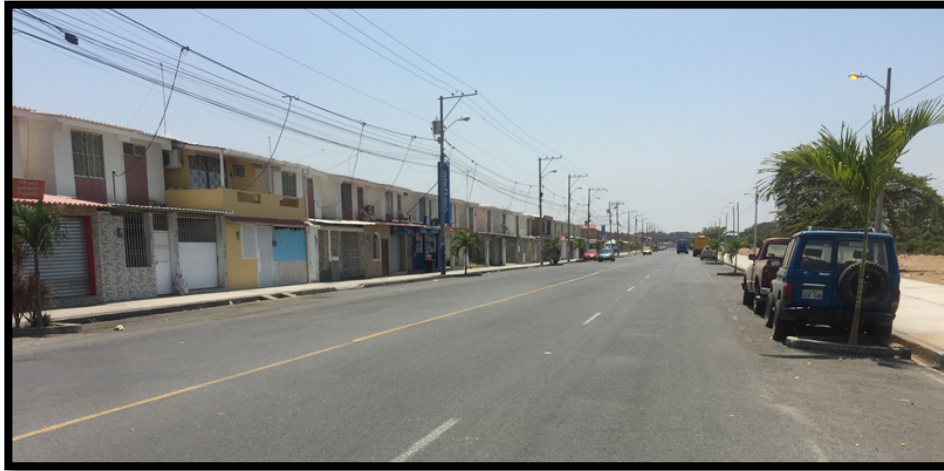
Figura 2 Vía urbana de acceso principal Mucho Lote 2

Son las áreas consignadas para la movilización vehicular o individuos que se hallan de un determinado límite urbano. Por ello se clasifican en:

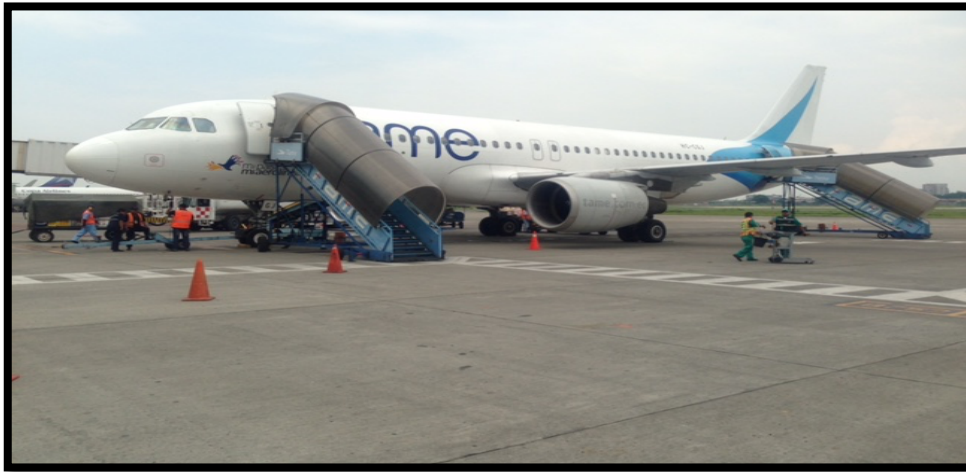
Figura 4 Pista de aterrizaje Aeropuerto José Joaquín de Olmedo de la ciudad de Guayaquil.

Pavimentos para un efectivo aterrizaje del transporte aéreo. Los pavimentos de concreto lo están colocando en calles, avenidas, puentes e inclusive carreteras; no obstante, dentro de los aeropuertos tanto nacionales como extranjeros, han evidenciado una efectiva calidad y soporte.

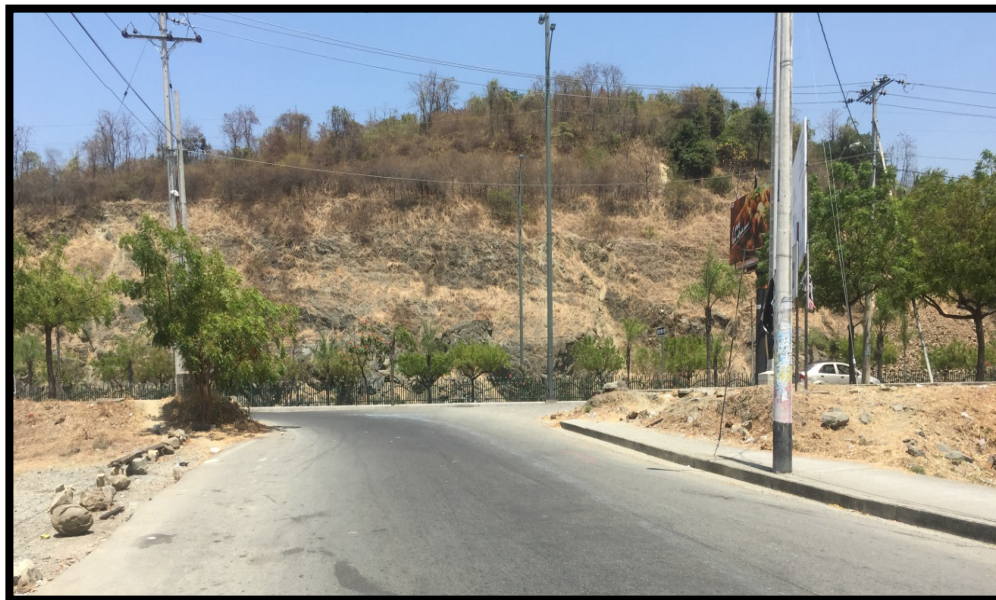
Figura 7 Entrada a la vía principal urbanización Mucho Lote 2 Guayaquil

La vía principal de la urbanización MUCHO LOTE 2, fue seleccionada como área en estudio, la misma cuenta con dos carriles aislados por un borde divisorio, cada carril posee una anchura de 6.46m, un badén en el lado derecho y de forma continua un sector para estacionar; mientras que en el lado izquierdo un bordillo cuneta continua de una acera de 4.39m de ancho.

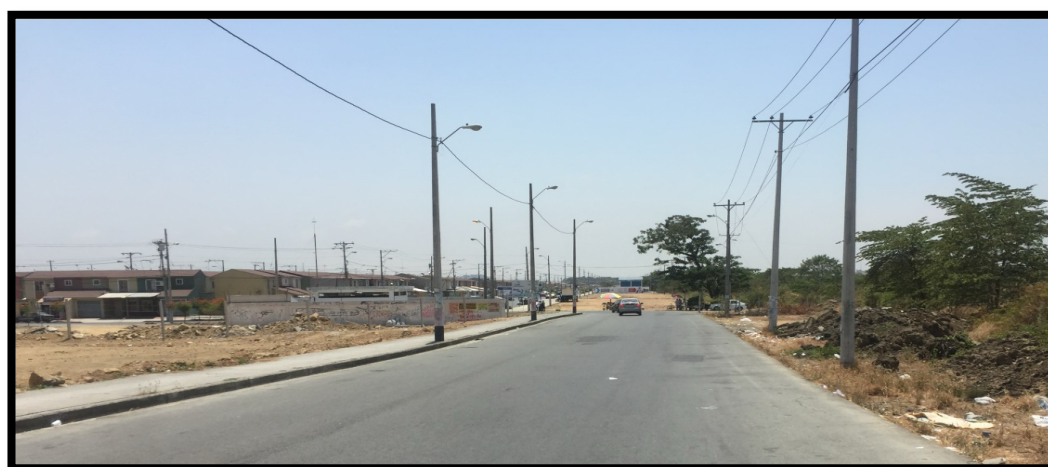
Figura 8 Vista longitudinal de la vía principal urbanización Mucho Lote 2

En cuanto a la estructuración del pavimento, este posee una capa de rodadura de hormigón asfáltico de 8.10 cm de grosor, bajo esta una capa de 20cm y un mejoramiento con material de préstamo local de la sub rasante de mínimo 60cm.

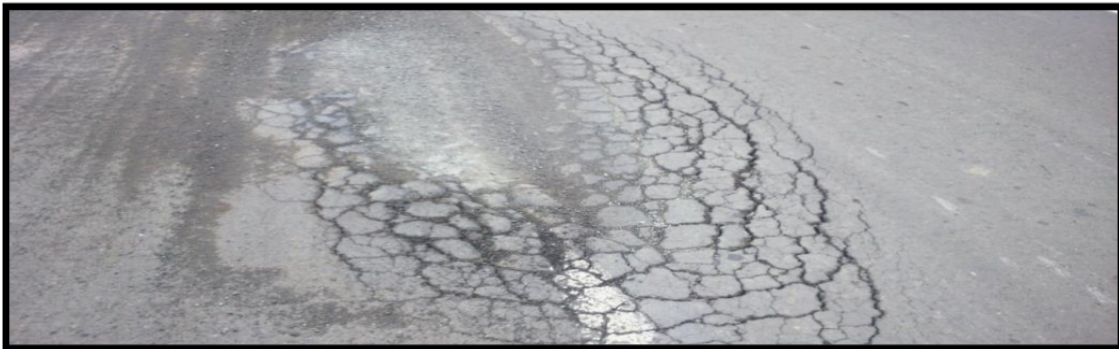
Figura 10 Daños en pavimento de vía principal de urbanización Mucho Lote 2

A causa de los movimientos reiterados por los transportes pesados en el pavimento, este sufre deformación en la capa de rodadura, que puede convertirse en esfuerzos de tracción, lo cuales ocasionarían fisuras en la capa de rodadura, que con el pasar del tiempo va fracturando el espesor de la carpeta de rodadura, que va debilitando la estructura del pavimento, que si se presentan las lluvias, el agua pasaría a las capas inferiores, lo que afecta en la capacidad de soporte consintiendo deformaciones en las capas.

En la vía principal posteriormente se observaron fisuras, como se aprecia en la figura 10, y procede a determinar el tipo de fisura de la vía correspondiente al deterioro de pavimento flexible. Según en el catálogo de fallas en Pavimentos Flexibles (2012), tipifican la imagen como un tipo de fisura denominada maya o piel de cocodrilo, la cual genera un leve daño, en relación al área afectada, así como se presenta a continuación:

Además de ello se puede definir que existe una problemática direccionada a los agrietamientos tempranos de la capa de rodadura de la calle principal del sector investigado “urbanización MUCHO LOTE 2”, producidos por dimensionamientos insuficientes de la capa de superficial del pavimento originado a las frecuentes cargas recibidas por el paso vehicular que soporta como se lo menciono anteriormente.

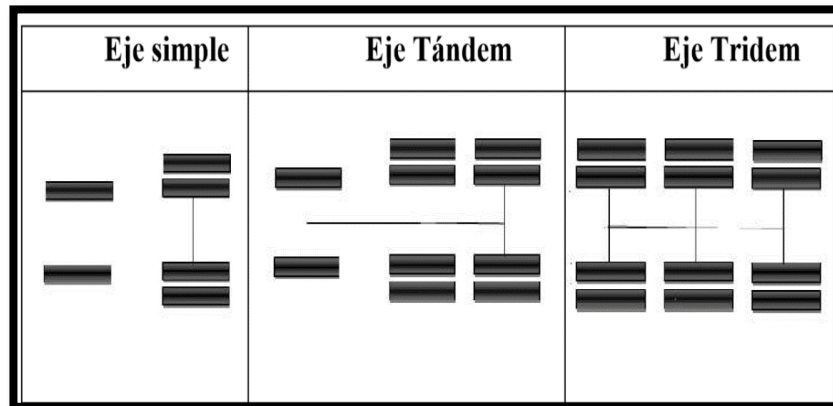
Figura 14 Tipos de ejes.

- Eje simple o sencillo: Es un acople de 2 o 4 llantas unidas entre sí por un eje
- Eje tándem: Elemento formado por 2 ejes articulados al vehículo por dispositivos comunes
- Eje tridem: Está compuesto por 3 ejes sencillos, que cuenta con doble rueda en los extremos (Granda, 2014).

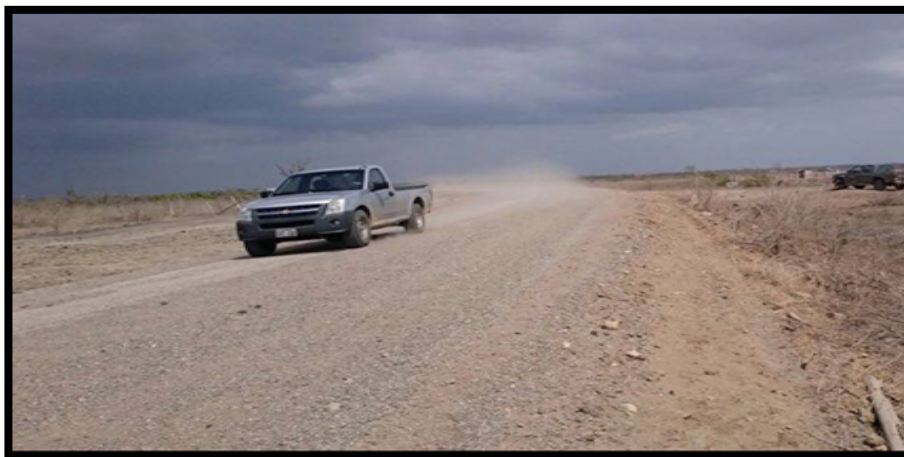
Figura 17 Lastrado de vía San Antonio –San Miguel – Barrio Lindo en el cantón Playas año 2016

pero en épocas invernales es el inconveniente, porque la vía se deteriora completamente y no da pase a ningún tipo de vehículo

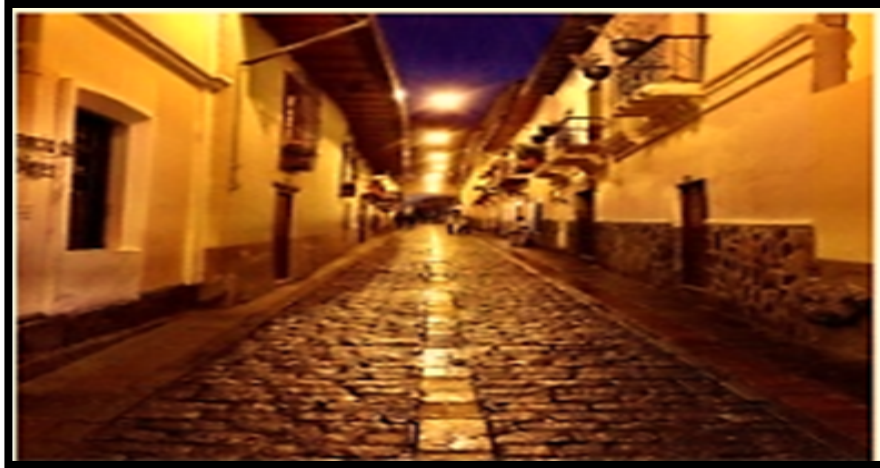
Figura 18 Calle Morales (La Ronda Quito)

Estos tipos de calles se localizan en ciudades significativas, en otras palabras, en sectores coloniales se pueden observar estas vías empedradas. En tiempos antiguos, para las colonias estos eran caminos muy sofisticados para la transportación, debido a lo cual en la actualidad hay una marcha más a pie que vehicular, porque los vehículos deben andar con velocidad reducida

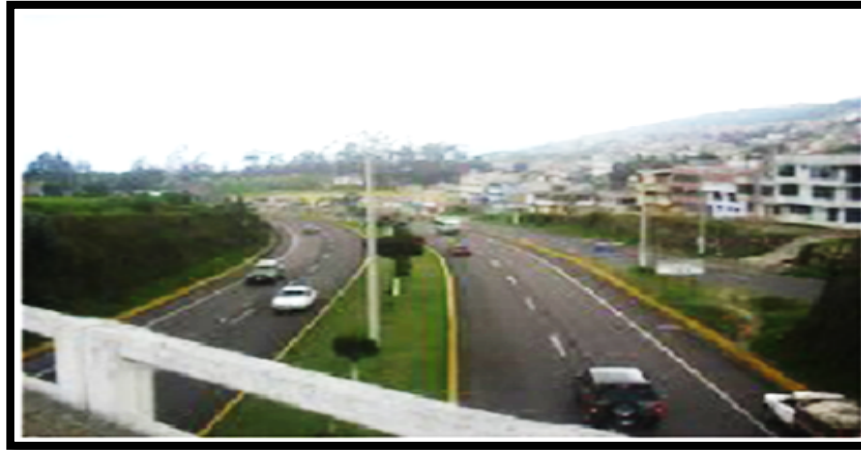
Figura 19 Av. Simón Bolívar (Quito)

En la mayoría de ciudades del Ecuador, las carreteras, vías y/o inclusive autopistas están compuestas por pavimentos flexibles, que enlazan las poblaciones y asentamientos. El pavimento flexible tiene una estructuración fleja da o flexionada; de acuerdo al peso de carga a la cual se somete la vía, los ingenieros tienen que avalar un tiempo de vida útil entre un mínimo de 8 a 20 años máximo, en la degradación

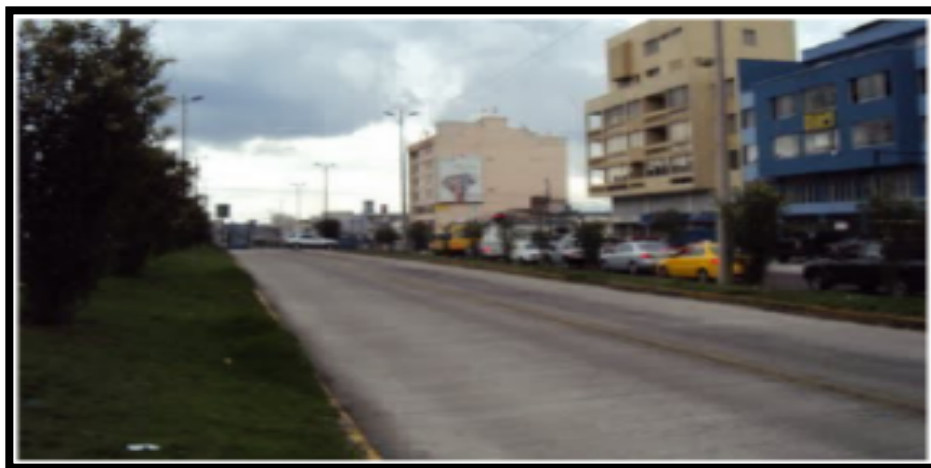
Figura 20 Av. América (Quito)

Es necesario que este tipo de pavimento sea aplicado en zonas donde haya mayor tránsito, para prescindir daños en los pavimentos, debido a la congestión y altas cargas que transportan vehículos pesados, lo que ayudaría a economizar a los ayuntamientos para no seguir componiendo de forma reiterada vías en mal estado (Loor, 2016, págs. 2-5).

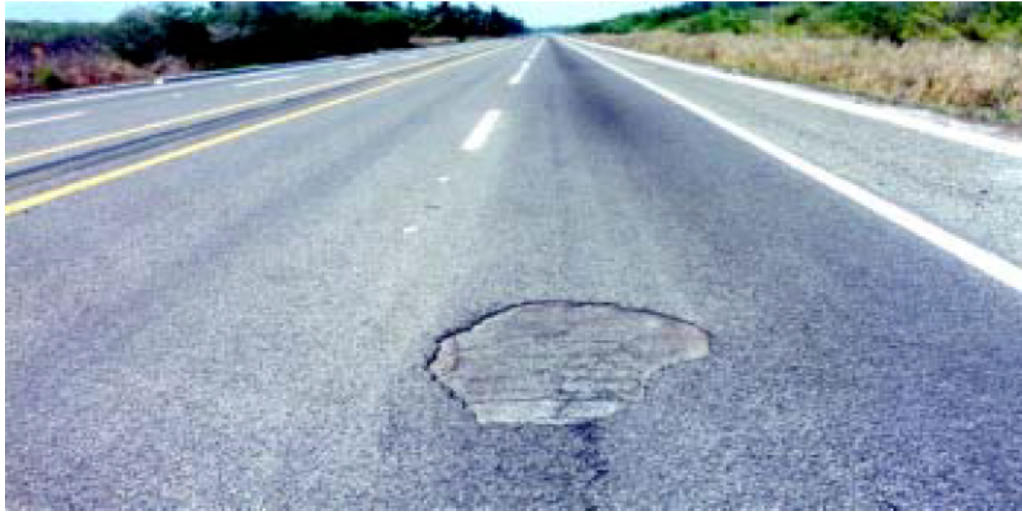
Tabla 7 Pérdida de capa rodadura (peladuras)

DETERIORO:	2. DETERIOROS DE LA SUPERFICIE 2.1 Desprendimientos. a) Pérdida de capa rodadura (peladuras)	
DESCRIPCION	Desprendimiento de la última capa delgada, de tratamientos superficiales, tales como: <ul style="list-style-type: none"> • Lechadas (Slurry Seal). • Microcarpetas (13 2 cm). • Capas de rodadura (carpetas) de 2 3 3 cm. • Sobrecapas o sobrecarpetas delgadas de 3 3 5 cm. 	
	De tratamientos superficiales: Pérdida parcial del agregado dejando expuestas áreas aisladas de la cap3 de apoyo.	De capas asfálticas: Pérdida en la superficie de los agregados de capas asfálticas con espesor mayor que 5 cm.
IMAGEN O ASPECTO SUPERFICIAL

EVALUACION	Proporción del área afectada respecto al área total en tramos de 100 m. por banda de circulación.	
	LIGERO <5%	
	5% < MEDIO <30%	
	30% < FUERTE	
FRONTERA Y	LIGERO	Tratamiento aislado en mantenimiento preventivo

TIPO DE INTERVENCIÓN	MEDIO	Nuevo tratamiento superficial en mantenimiento periódico. Generalmente se requiere un doble tratamiento.
	FUERTE	
CAUSAS COMUNES	<ul style="list-style-type: none"> • Limpiezas insuficientes previas al tratamiento superficial. • Esparcido heterogéneo del ligante (asfalto). • Ligante inadecuado. • Dosificación árida (pétreo) - ligante (asfalto) inadecuada • Colocación con lluvia o exceso de agua en la capa de apoyo, que produce delaminación. • Compactación deficiente (si procede). • Fraguado incompleto después de apertura al tránsito. • Envejecimiento del ligante (asfalto).

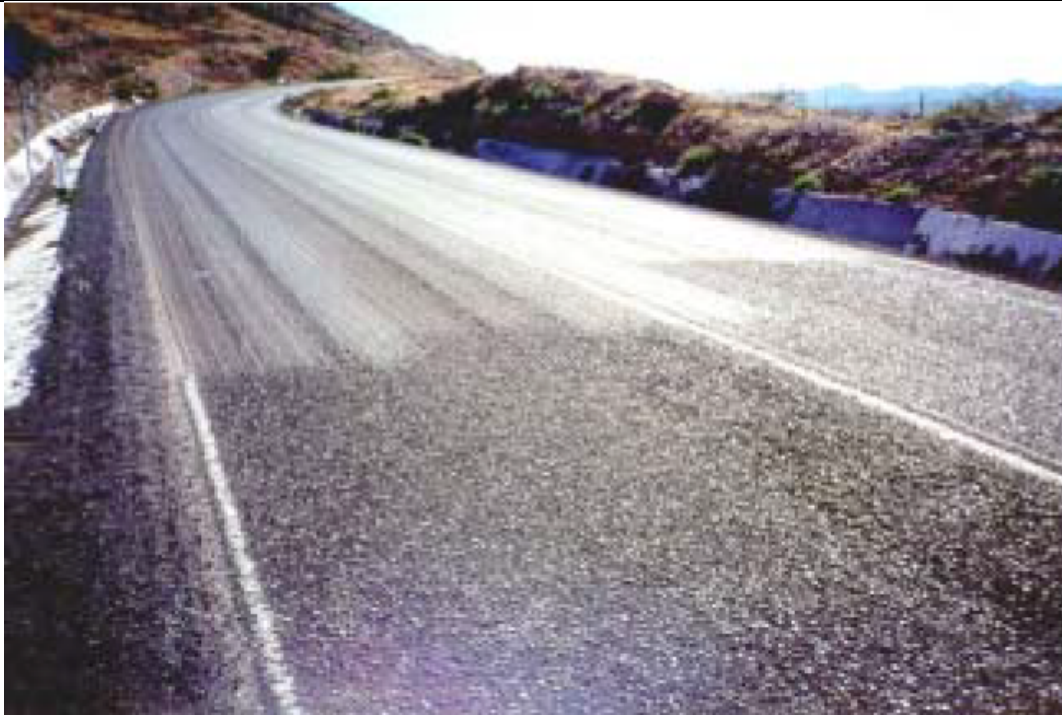
Tabla 11 Exposición de agregados

DETERIORO:	2. DETERIOROS DE LA SUPERFICIE 2.2 Exposición de agregados	
DESCRIPCION	Presencia de agregados parcialmente expuestos fuera del mortero ligante (asfalto) - arena.	
IMAGEN O ASPECTO SUPERFICIAL

EVALUACION	Proporción del área afectada respecto al área total en tramos de 100 m, por banda de circulación.	
	LIGERO <20%	
	20%< MEDIO<50%	
	50%< FUERTE	
FRONTERA Y TIPO DE INTERVENCIÓN	LIGERO:	No requiere intervención
	MEDIO:	Nueva capa de rodadura en áreas afectadas
	FUERTE:	Nueva capa de rodadura al siguiente año en mantenimiento periódico en todo el tramo
CAUSAS COMUNES	<ul style="list-style-type: none"> • Uso de agregados (áridos) con tamaño inadecuado y distribución granulométrica deficiente en el rango de l3s arenas.

<ul style="list-style-type: none"> • Circulación de llantas con clavos. • Segregación de los agregados (áridos) durante su manejo en obra.
--	--

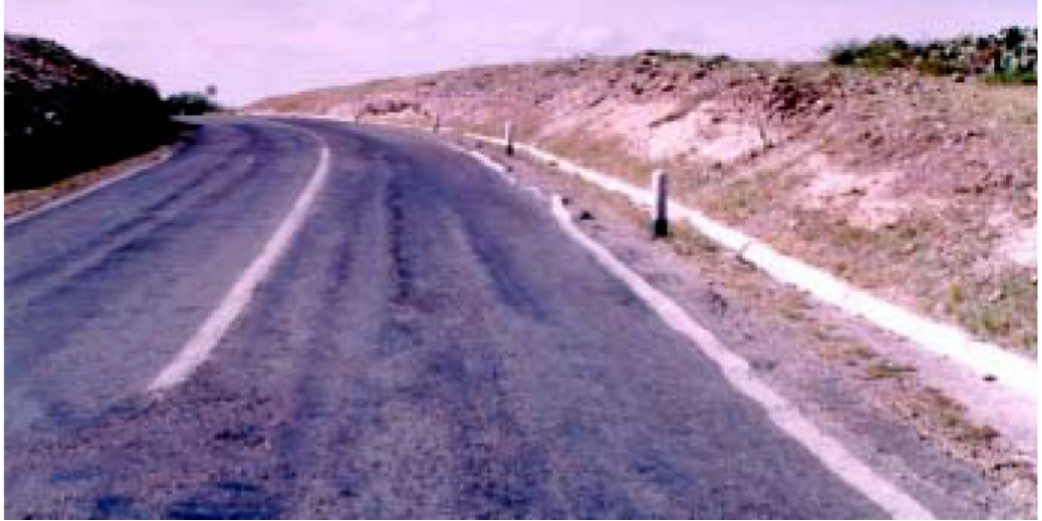
Tabla 12 Canalizaciones (blandones)

DETERIORO:	3. DETERIOROS DE LA ESTRUCTURA 3.1 Deformaciones b) Canalizaciones (blandones)	
DESCRIPCION	Deformación del perfil transversal, tanto por hundimiento a lo largo de las rodadas como por elevación de las áreas vecinas adyacentes a las rodadas. Las deformaciones presentan una configuración más amplia que la roderas.	
IMAGEN O ASPECTO SUPERFICIAL

EVALUACION	Profundidad máxima de la canalización, medida a partir de una regla colocada transversalmente sobre las elevaciones laterales, cada 100 m o más.	
	LIGERO <2 cm	
	2 cm < MEDIO < 4 cm	
	4 cm < FUERTE	
FRONTERA Y TIPO DE INTERVENCIÓN	LIGERO:	Aisladamente rellenar en sus puntos críticos la canalización en mantenimiento rutinario. Bacheo profundo.
	MEDIO:	Rellenar la rodera en forma continua en mantenimiento rutinario y programar mantenimiento periódico.
	FUERTE:	Recuperar la capa de rodadura más parte de la base para estabilizar de 15 a 20 cm, con asfalto o cemento Portland

y reforzar la estructura. Colocar nueva capa de rodadura del espesor necesario.
CAUSAS COMUNES		<ul style="list-style-type: none"> • Capacidad estructural del pavimento insuficiente

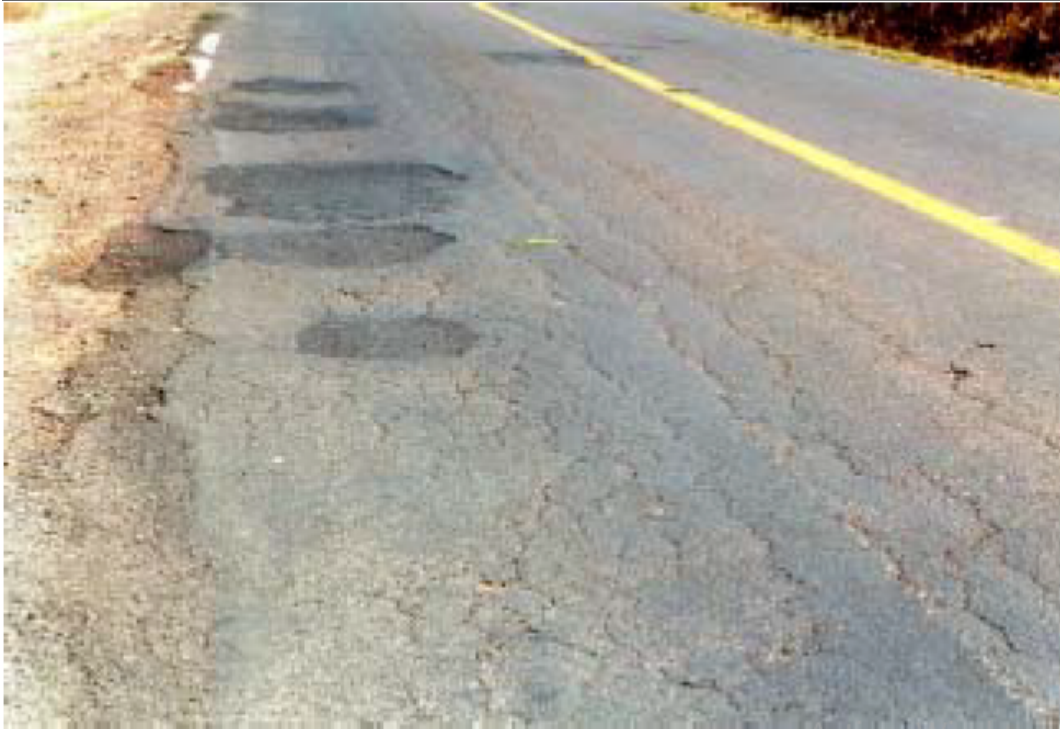
Tabla 15 Grietas longitudinales

DETERIORO:	<p>3. DETERIOROS DE LA ESTRUCTURA</p> <p>3.2 Agrietamientos</p> <p>a) Grietas longitudinales</p>
DESCRIPCION	Rotura longitudinal sensiblemente paralela al eje de la carretera, con abertura mayor de 3 mm
IMAGEN O ASPECTO SUPERFICIAL

EVALUACION	Longitud de las grietas en tramos de 100 m, respecto a la longitud del tramo.
	LIGERO < 20%
	20% < MEDIO < 100%
	100% < FUERTE
FRONTERA Y TIPO DE INTERVENCION	En cualquier nivel, reparar las grietas en mantenimiento rutinario, calafateándola
CAUSAS COMUNES	<ul style="list-style-type: none"> • Juntas longitudinales de construcciones inadecuadamente trabajadas. • Gradiente térmico superior a los 30° C.

<ul style="list-style-type: none"> • Uso de gigantes (asfaltos) muy duros • Liantes (asfaltos) envejecidos.
--	---

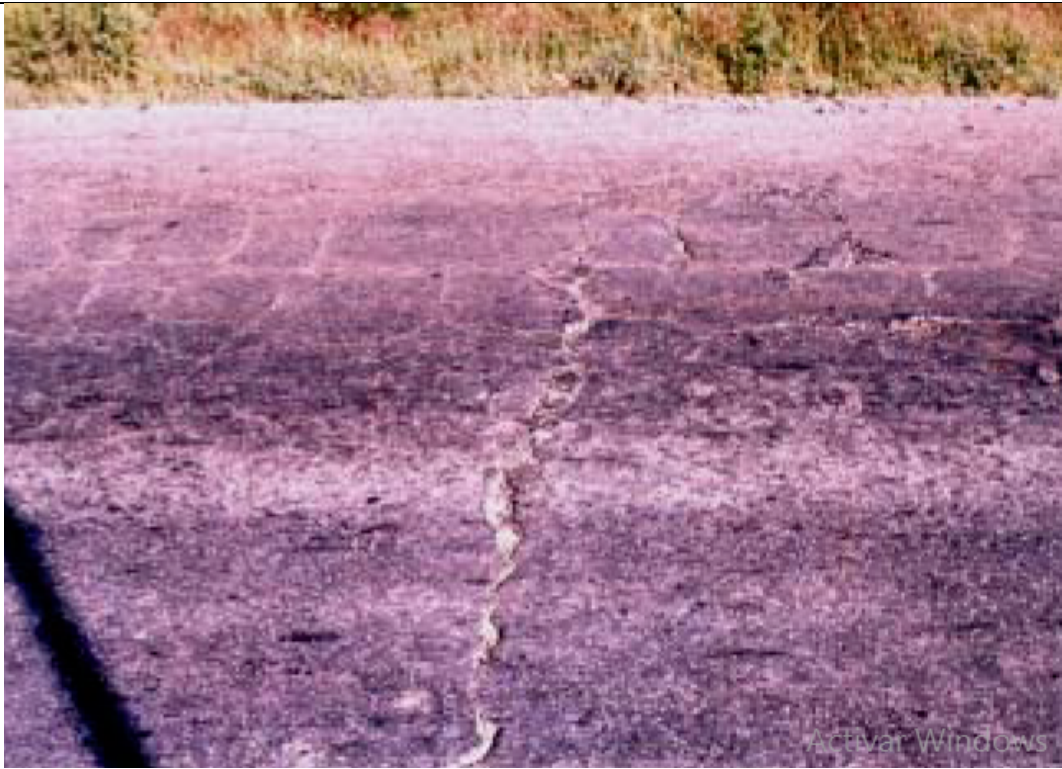
Tabla 16 Grietas transversales

DETERIORO:	3. DETERIOROS DE LA ESTRUCTURA 3.2 Agrietamientos b) Grietas transversales	
DESCRIPCION	Rotura transversal sensiblemente perpendicular al eje de la carretera, con abertura mayor de 3 ms.	
IMAGEN O ASPECTO SUPERFICIAL

EVALUACION	Numero de grietas por tramos de 100 m.	
	LIGERO < 2 grietas	
	2 grietas < MEDIO < 15 grietas	
	15 grietas < FUERTE	
FRONTERA Y TIPO DE INTERVENCIÓN	LIGERO:	Reparación en mantenimiento rutinario, calafateándolas
	MEDIO:	
	FUERTE:	Sustitución de la capa de rodadura (carpeta) o recateado (encarpetado) con espesor suficiente.
CAUSAS COMUNES	<ul style="list-style-type: none"> • Juntas transversales de construcciones inadecuadamente trabajadas. • Gradiente térmico superior a 30°C.

<ul style="list-style-type: none"> • Uso de gigantes (asfaltos) muy duros. • Reflejo de grietas en bases rígidas (losas de hormigón o bases estabilizadas).
--	---

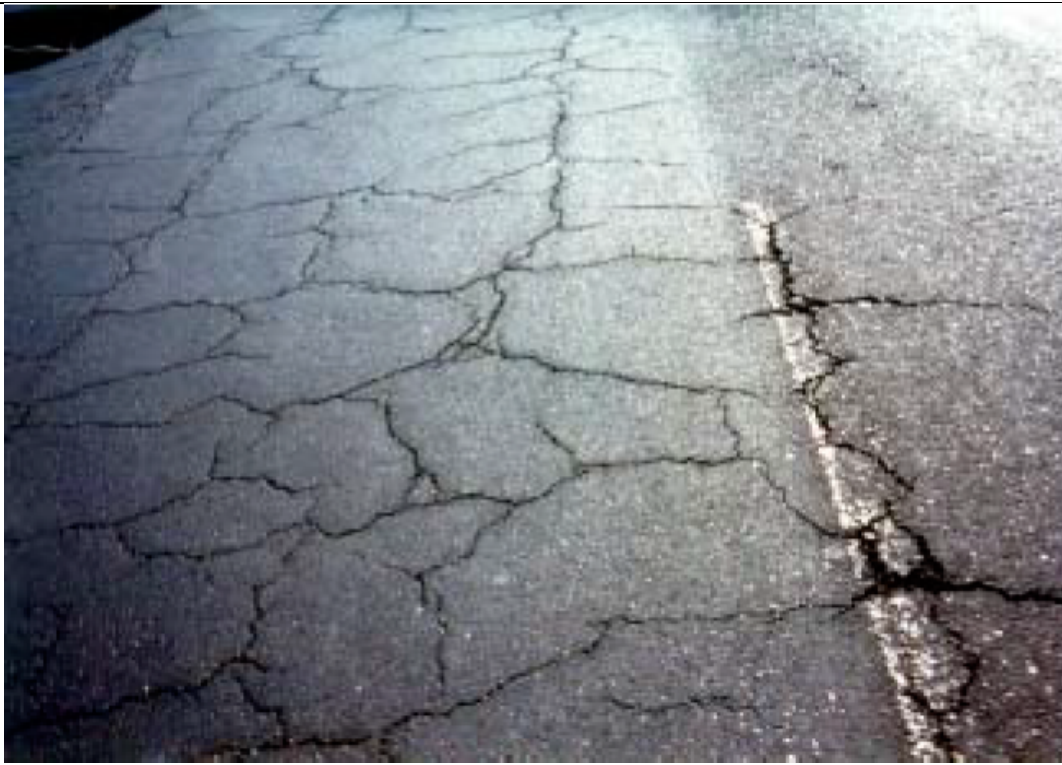
Tabla 17 Fisuras solas o en retícula (malla)

DETERIORO:	3. DETERIOROS DE LA ESTRUCTURA 3.2 Agrietamientos c) Fisuras solas o en retícula (malla)	
DESCRIPCION	Rotura longitudinal o transversal, con abertura menor que 3 mm, y separación mayor que 15 cm.	
IMAGEN O ASPECTO SUPERFICIAL

EVALUACION	Relación del área rectangular, de ancho igual a 0.5 m y largo igual a la longitud de cada fisura, respecto al área total en tramos de 100 m.	
	LIGERO < 10%	
	10% < MEDIO < 50%	
	50% < FUERTE	
FRONTERA Y TIPO DE INTERVENCIÓN	LIGERO:	Calafateo de cada Fisura individual en mantenimiento rutinario.
	MEDIO:	Lechada superficial o micro carpeta, en toda el área afectada.

FUERTE:	Recateado (encarpetado) con nueva capa de rodadura con espesor > 5 cm.
CAUSAS COMUNES		<ul style="list-style-type: none"> • Uso de gigantes (asfaltos) muy duros. • Reflejo de fisuras en bases estabilizadas.

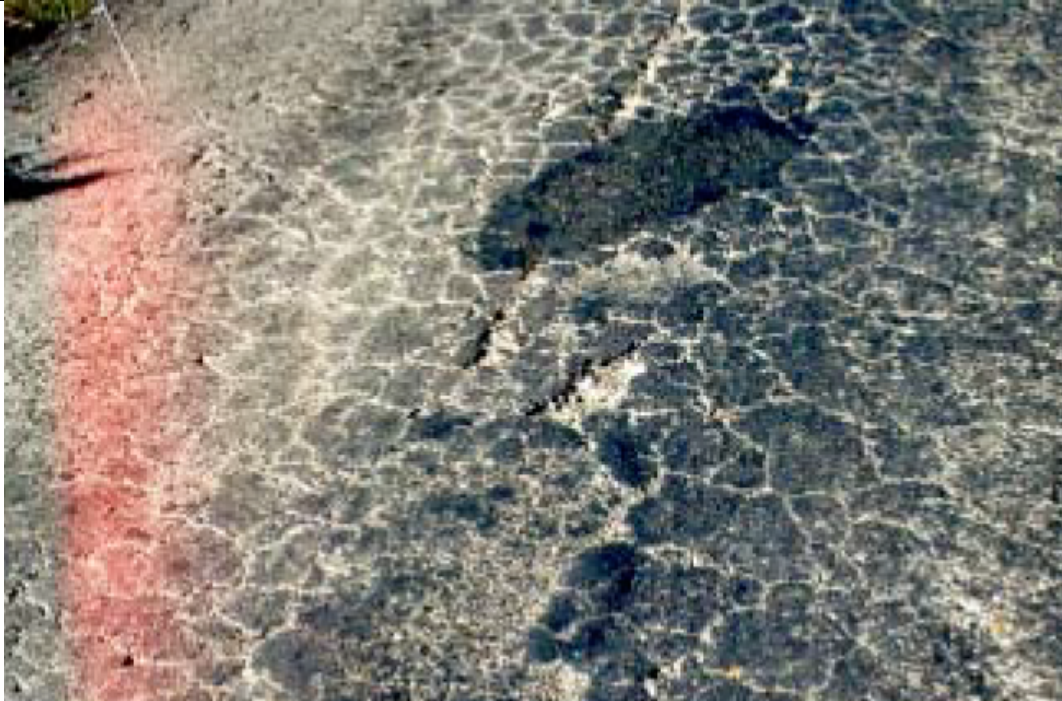
Tabla 18 Piel de cocodrilo (malla cerrada)

DETERIORO:	3. DETERIOROS DE LA ESTRUCTURA 3.2 Agrietamientos c) Piel de cocodrilo (malla cerrada)	
DESCRIPCION	Roturas longitudinales y transversales, con separación menor que 15 crin, y con abertura creciente según avanza el deterioro. Generalmente presenta hundimiento del área afectada.	
IMAGEN O ASPECTO SUPERFICIAL

EVALUACION	Proporción del área afectada respecto al área total, en tramos de 100 m.	
	LIGERO < 10%	
	10% < MEDIO < 50%	
	50% < FUERTE	
FRONTERA Y TIPO DE INTERVENCION	LIGERO:	Lechada superficial en cada área afectada.
	MEDIO:	Lechada superficial en todo el tramo.
	FUERTE:	Recuperación de la capa de rodadura (carpeta) y parte de base para estabilización como refuerzo. Nueva capa de rodadura

<p>CAUSAS COMUNES</p>	<ul style="list-style-type: none"> • Incompatibilidad de deflexiones con el espesor de la Capa de rodadura (carpeta). • Su drenaje inadecuado en sitios aislados. • Uso de gigantes (asfaltos) muy duros.
---------------------------	--
