INUNDACIÓN PRODUCIDA POR CUENCA HIDROGRÁFICA

DE LA ZONA NORTE DE GUAYAQUIL, PERIODO 1982 2002

Brick Lenin Reyes Pincay

Primera edición, julio 2017

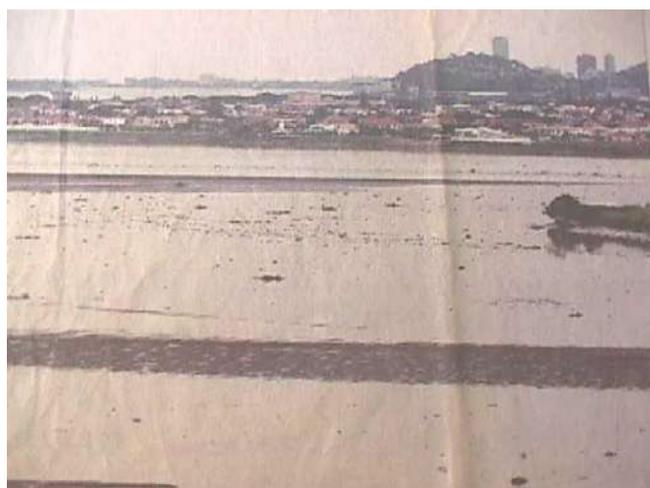
Figura 63.- Presencia de sedimentos en la ribera del Río junto al Cantón Durán

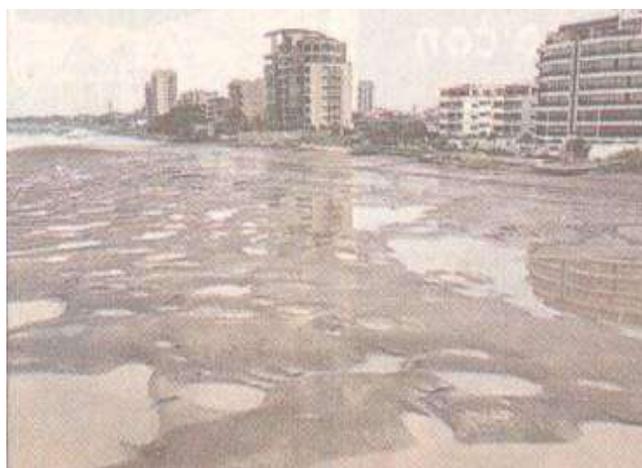
Figura 64.- Sedimentos en Río junto al Cantón Daule

En cuanto a los sedimentos del islote, desde aproximadamente el centro hacia el norte hay una capa de lodo (mezcla de limo y arcilla) que yace sobre arena, en este sector hay vegetación. En la parte sur del islote sólo hay arena de grano fino; actualmente el agua de los ríos está lavando este material lodoso.

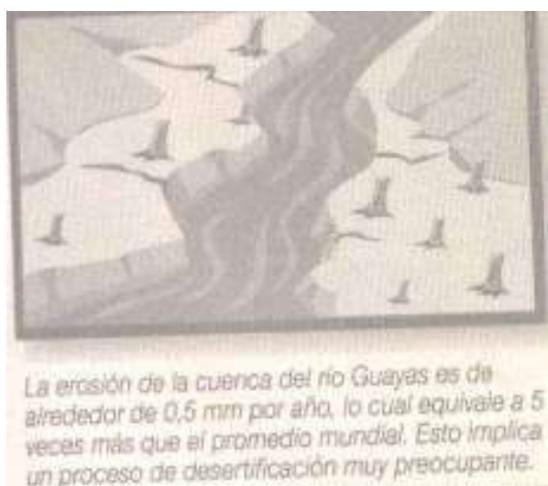
El fenómeno que se presenta en el río Guayas provoca un promedio de erosión (desgaste producido por el agua u otro agente externo), a lo largo y ancho de la cuenca del río de 0.5 mm. por año – equivale a 5 veces más que el promedio mundial-, lo que es sumamente grave, ya que el promedio normal de erosión que tiene una cuenca sin problemas es de sólo 0.1 mm. por año.

Figura 80.- Erosión en Cuenca del Río Guayas

Esto significa que estamos sufriendo un proceso de desertificación grave, ya que se pierden aceleradamente suelos agrícolas. Al no existir árboles, los terrenos pierden consistencia y por la acción de las lluvias cada vez más tierra es llevada hacia los ríos. (El Universo, 2001).

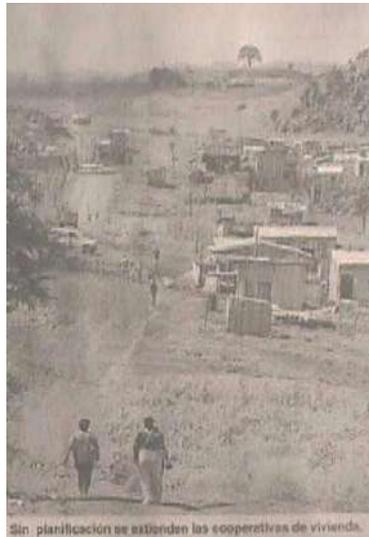
Esta microcuenca se caracteriza por haber sido deforestada para dar paso a un uso de suelo residencial-popular habitado por familias de clase baja, las viviendas en su mayoría son mixtas de madera y caña, sus calles o vías de acceso vehicular son de suelo natural y cascajo en ciertos tramos, la parte del suelo que no es vía no ha sido impermeabilizado – pavimentado- lo que le permite hablar de un coeficiente de permeabilidad de 80% (M. I. Municipalidad de Guayaquil, 2002). Es decir permite filtrar en parte el agua que recibe de las precipitaciones, y la otra parte se recoge por pendiente -este tramo de la cuenca es el que tiene más pronunciada las pendientes- en las escorrentías que ante la presencia de estaciones lluviosas anormales –eventos El Niño- se vuelven dinámicas y erosionadoras de los drenajes por donde fluyen los

cauces, mismos que no tienen ningún tipo de revestimiento, trasladando gran cantidad de sedimentos –lodo- y basura domiciliaria acumulada en sus cauces- ver fotografía siguiente-.

Figura 84.- Áreas deforestadas para dar paso a uso habitacional

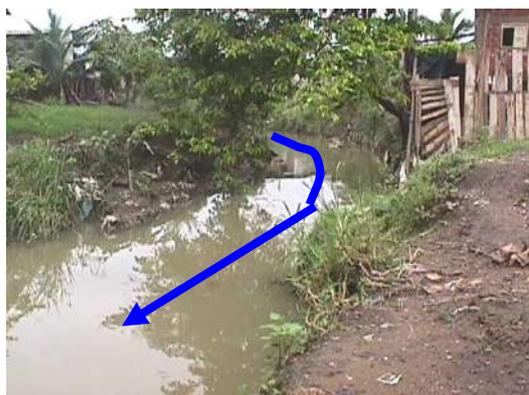
Los sedimentos y la basura domiciliaria que arrastran estas escorrentías, aguas abajo de la cuenca sedimentan los cauces reduciendo su caudal y disminuyendo su fluidez, desbordando los drenajes y provocando inundaciones especialmente en las partes bajas de la cuenca – ciudadela Las Orquídeas-.

Figura 85.- Canal de aguas lluvias Fuente: Autor de Paraíso de la Flor

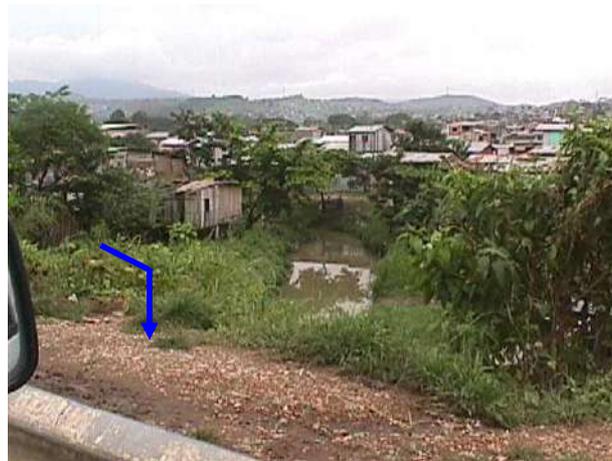
Se evidencia la falta de mantenimiento y limpieza de los canales de drenajes de acuerdo a lo observado y manifestado por los moradores del sector.

Figura 90.- Canal sin limpieza
Fuente: Autor

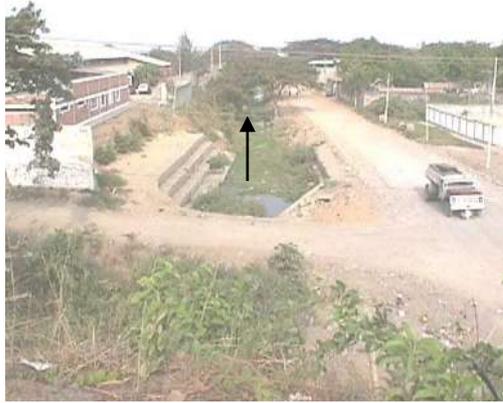
En las siguientes cuatro fotografías se observa el Canal abierto de aguas lluvias, en la parte alta de INMACONSA junto a la vía Perimetral, y la presencia de maleza en el interior del canal, las 3 fotografías que siguen fueron tomadas antes del inicio de la actual época lluviosa –2002-

Figura 101.- Canal sin mantenimiento
Fuente: Autor

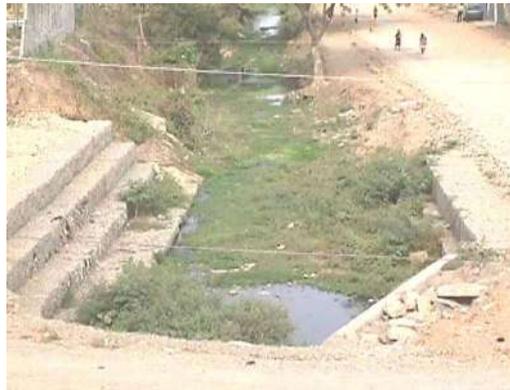
Figura 102.- Canal que necesita limpieza de su cauce
Fuente: Autor

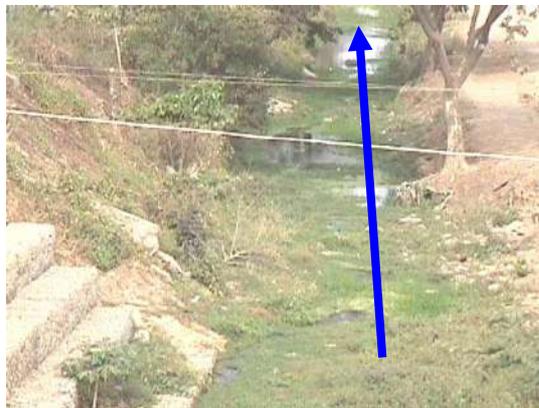
Figura 103.- Maleza en Canal de INMACONSA
Fuente: Autor

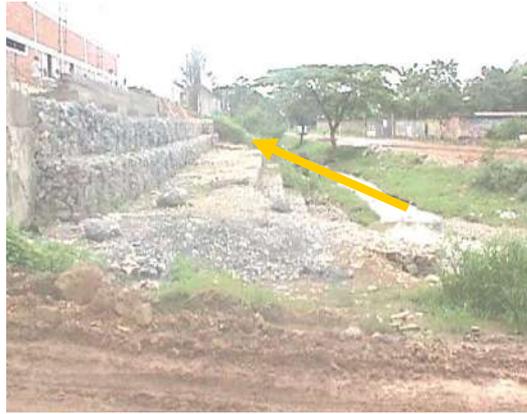
Figura 104.- Canal de INMACONSA lleno de maleza, en época de verano

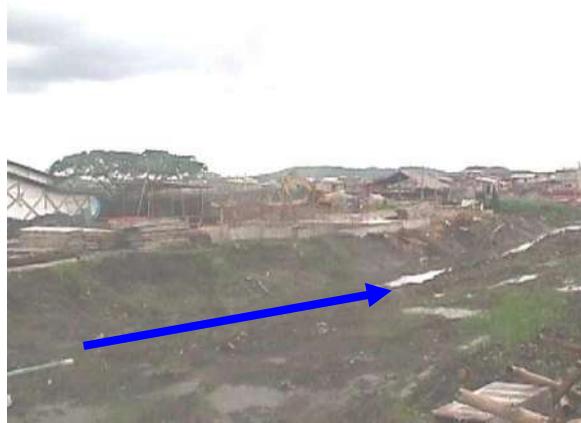
Figura 116.- Canal principal de tierra del tramo Bastión PopularFuente: Autor - Orquídeas

Después de pasar la alcantarilla cuádruple junto a la vía a Daule, la escorrentía continúa su curso hacia el drenaje principal de Bastión Popular, por medio de un canal de tierra, erosionando su cauce, arrastrando sedimento y basura domiciliaria.

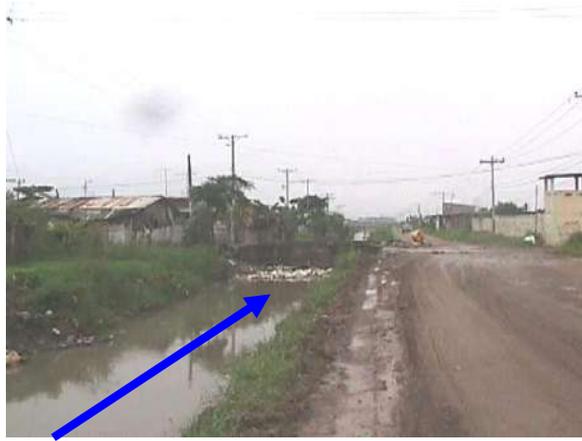
Figura 125.- Caudal de drenaje de la Av. Isidro Ayora, obstruido por el taponamiento de alcantarilla de tubos de hormigón
Fuente: Autor

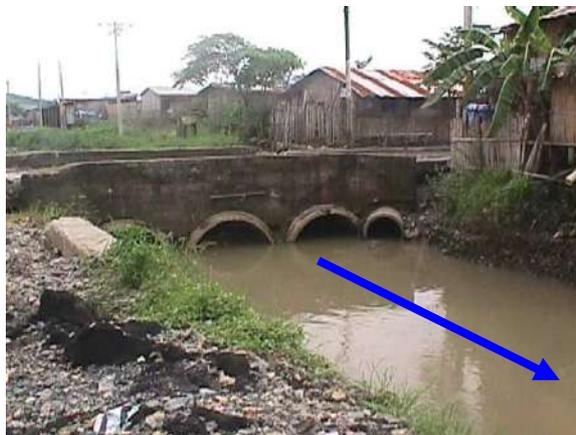
Figura 126.- Alcantarilla de hormigón en la Av. Isidro Ayora, que se convierte en obstáculo para el flujo del caudal debido a que intersecta basura y palizada que taponan su drenaje

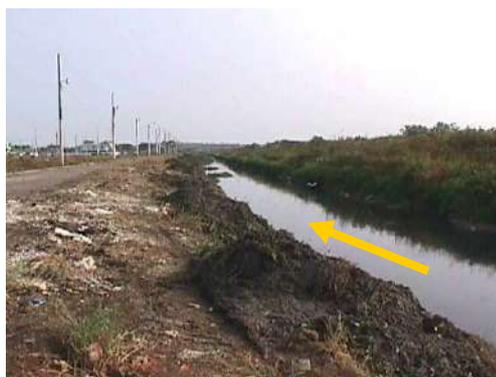
El canal colindante con la parte oeste de Las Orquídeas, fue limpiado su cauce, antes de la época de lluvias, sin embargo parte del sedimento extraído del canal fue depositado al borde del mismo, material este que con la presencia de las lluvias se erosiona y retorna al cauce del cual fue extraído; este problema se dio a lo largo de este tramo del canal.

Figura 134.- Enero del 2002, Canal Oeste de Las Orquídeas recién limpiado .- Fuente:

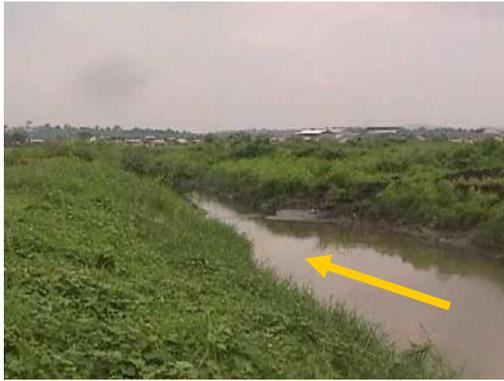
Figura 135.- Abril del 2002, Canal Oeste de Las Orquídeas durante época lluviosa
- la maleza se ha apoderado de las riberas del canal.- Fuente: Autor

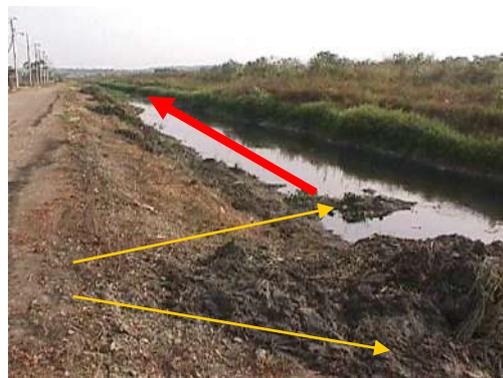
Figura 136.-Sedimentos a orillas del Canal
Fuente: Autor

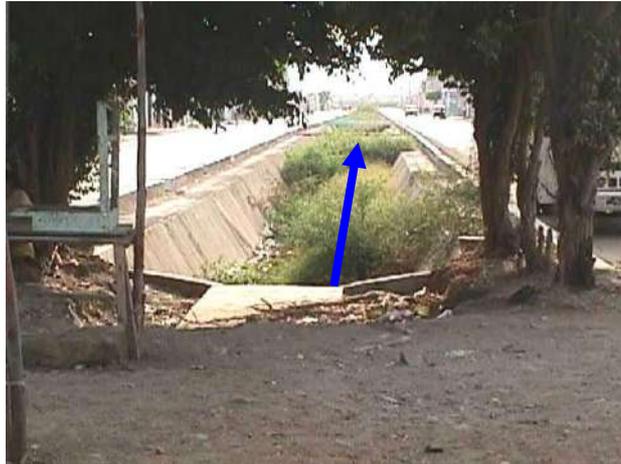
El tramo aportante del canal norte de la ciudadela Las Orquídeas deja evidenciar el descuido en el mantenimiento y el quemimportismo por parte de

los moradores del sector al permitir que lance basura en el interior del canal –
enero 2002-

Figura 139.- Canal con Maleza
Fuente: Autor

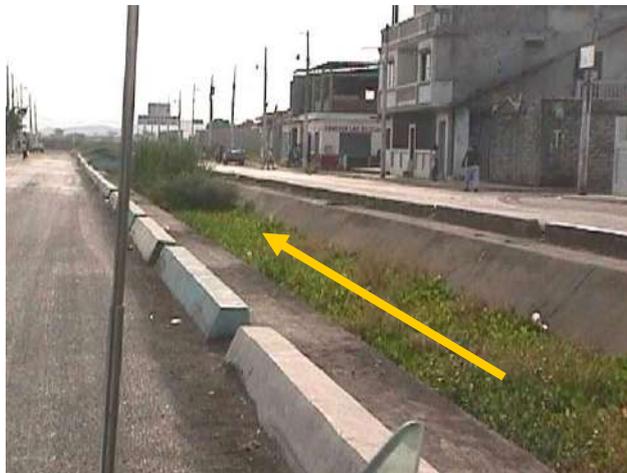
La situación es la misma a lo largo de este canal secundario en Las Orquídeas.-

Figura 140.- Canal sin Limpieza
Fuente: Autor

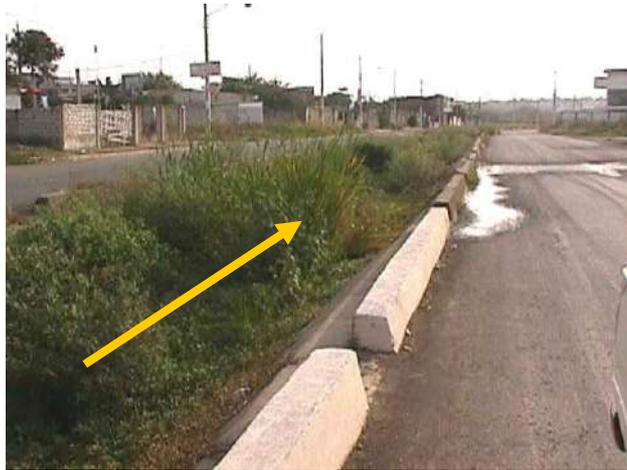
Figura 141.- Canal en enero del 2002
Fuente: Autor

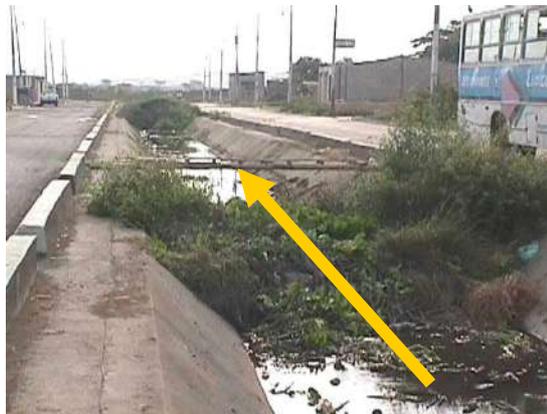
La maleza y la basura doméstica han colmado el cauce del canal norte de Las Orquídeas, obstruyendo el drenaje. - enero 2002-

Figura 143.- Maleza y Basura en Canal
Fuente: Autor

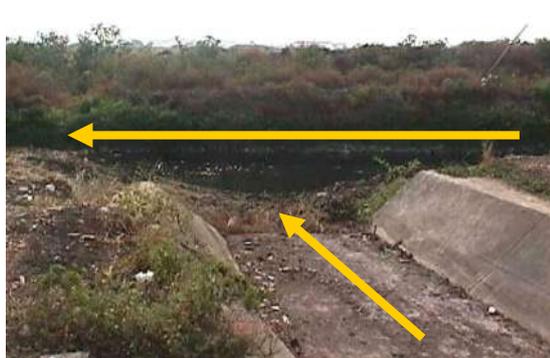
Sitio en el que el canal norte de Las Orquídeas entrega su caudal en el drenaje principal ubicado al oeste de dicha ciudadela.

Figura 144.- Conexión entre Canal Norte de Las Orquídeas con Drenaje Principal
Fuente: Autor

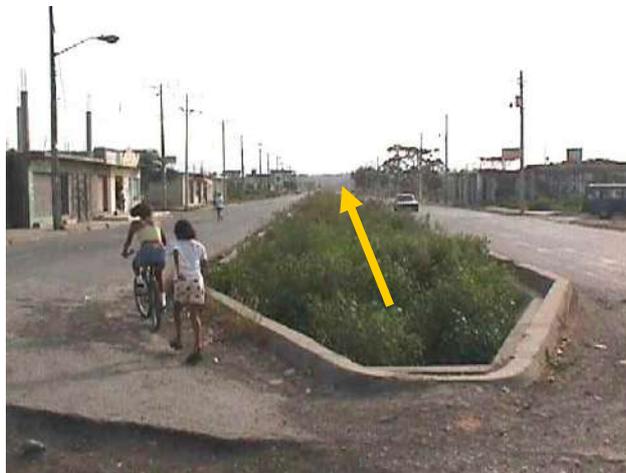
En el canal sur secundario de Las Orquídeas, la situación es la misma, la maleza y la basura doméstica se han apoderado del cauce del canal.

Figura 145.- Maleza en Canal Sur secundario de Las Orquídeas
Fuente: Autor

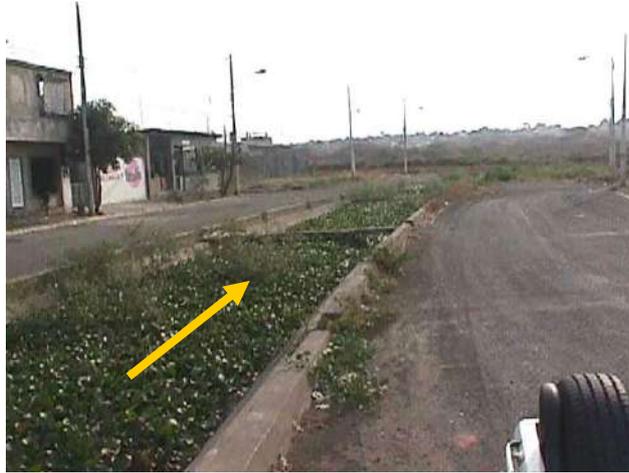
En otro tramo del canal sur, los lechuguines y la maleza han colmado el cauce. Sin embargo de enero 2002 –foto 1 - a abril del 2002 –foto 2- los canales fueron limpiados para evitar el desborde del cauce.

Figura 146.- Maleza y Lechuguines en Canal Sur Secundario en Enero del 2002

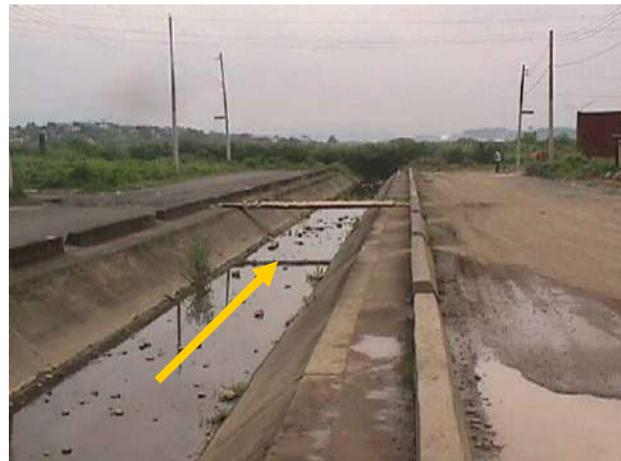
Figura 147.- Canal Sur Secundario Limpio en Abril del 2002

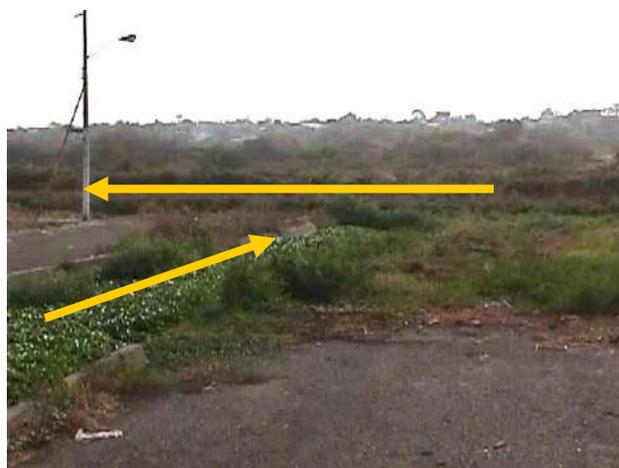
El sitio de entrega del cauce hacia el drenaje principal de este tramo de la cuenca, está totalmente obstruido.

Figura 148.- Entrega del Cauce hacia el Drenaje Principal obstruido

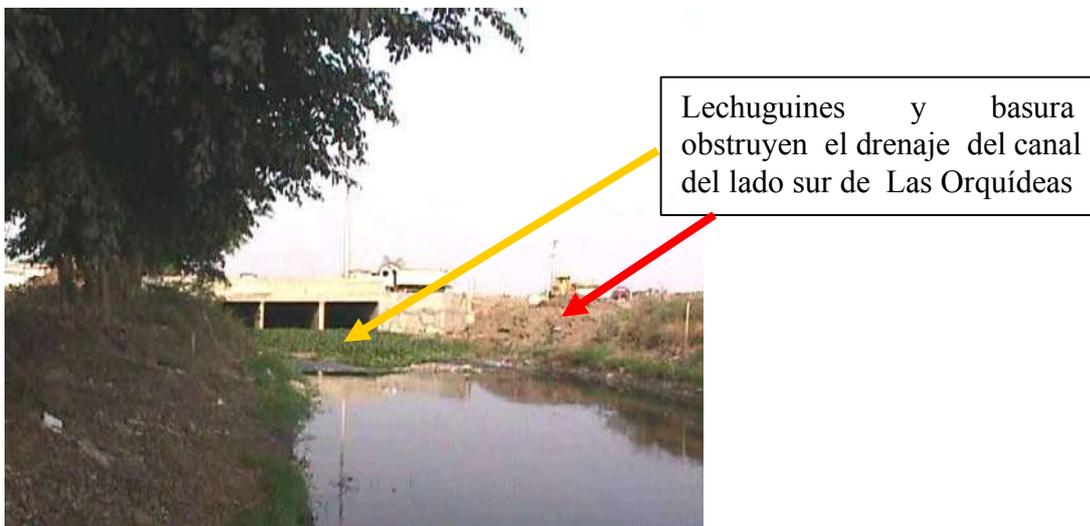
Figura 152.- Canal de lado Sur de Las Orquídeas
Fuente: Autor

Canal principal de tierra, de la cuenca, ubicado junto a la ciudadela Las Orquídeas lado sur- Durante la construcción de la alcantarilla de la Av.

Francisco de Orellana, debido a los trabajos las aguas permanentemente estuvieron represadas, tal como se observa en la fotografía anterior;

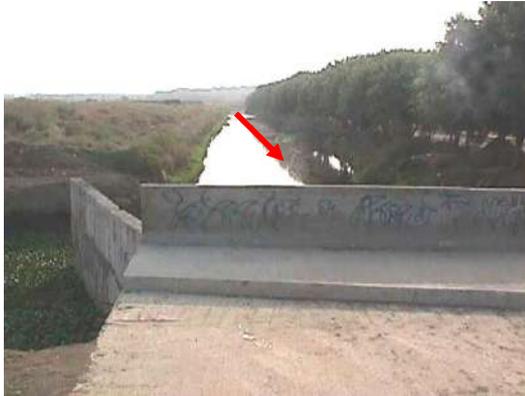
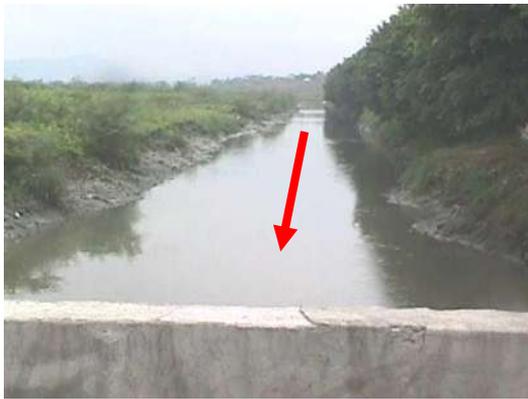
Figura 153.- Canal con taponamiento y nivel de caudal elevado
Fuente: Autor

Figura 154.- Canal sin taponamiento
Fuente: Autor

En la fotografía de la izquierda antes de la estación lluviosa del 2002 se observa el canal a un nivel elevado debido al taponamiento –represamiento– del caudal para facilitar los trabajos de la construcción del ducto-cajón de la Av. Francisco de Orellana; en la fotografía de la derecha tomada durante la estación lluviosa –25 de abril del 2002– el nivel de agua es similar aunque en esta ocasión el canal no estaba obstruido.

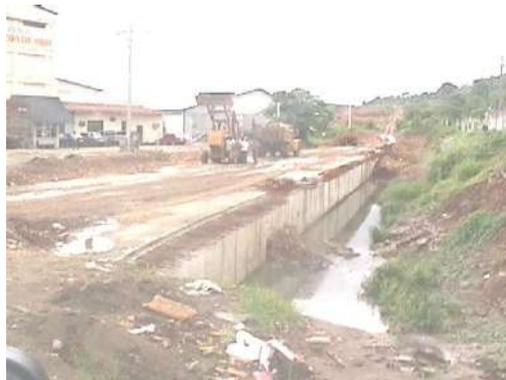
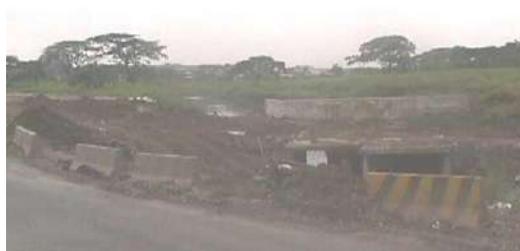
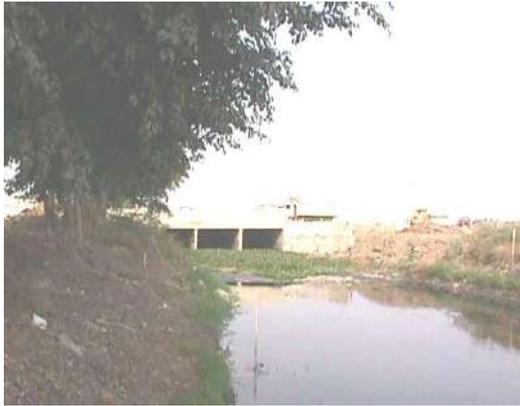
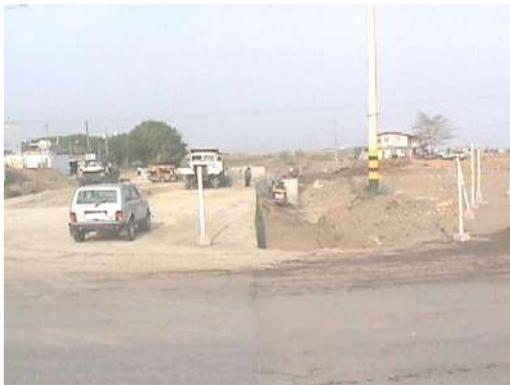
Señalan también que la construcción de las alcantarillas cuádruples cajón tanto en la vía Daule como en la avenida Francisco de Orellana, y el no ensanchamiento de los canales de tierra en las entradas y salidas de los canales hace que se pierda la uniformidad del flujo, lo que trae como consecuencia derrames e inundaciones por la inadecuada capacidad de conducción del sistema de drenaje "D".

Figura 158.- Alcantarilla cuádruple cajón en la vía a Daule
Fuente: Autor

Figura 160.- Alcantarilla cuádruple cajón en Av. Francisco de Orellana .- Fuente: Autor

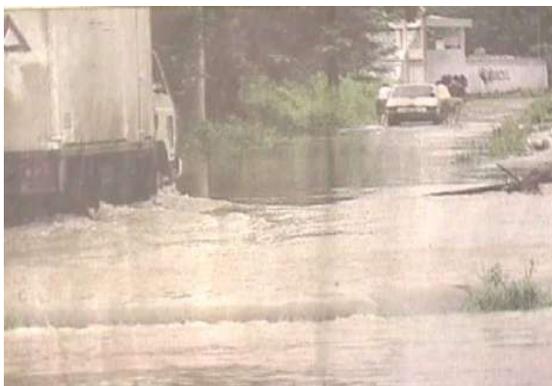
Los técnicos de ECAPAG señalan que del cálculo de velocidades y caudales, se puede concluir que la capacidad hidráulica de los canales en estudio es insuficiente, lo que hace que con lluvias fuertes y de larga duración los mismos se rebosen e inunden el sector, tal como ocurrió el 18 de abril del 2002 en el sector de INMACONSA.

Figura 162.- INMACONSA.- la reducida capacidad del canal de drenaje de AA.LL, permitió el desbordamiento del cauce y la inundación del sector –18 de abril del 2002
Fuente: Diario “El Universo”

ECAPAG recomienda instalar 2 pluviógrafos uno en el norte y el otro en el nor-oeste de la ciudad para obtener una información veraz sobre la evolución de una lluvia y así tomar los correctivos que sean necesarios a los sistemas de drenaje de aguas lluvias para evitar inundaciones.

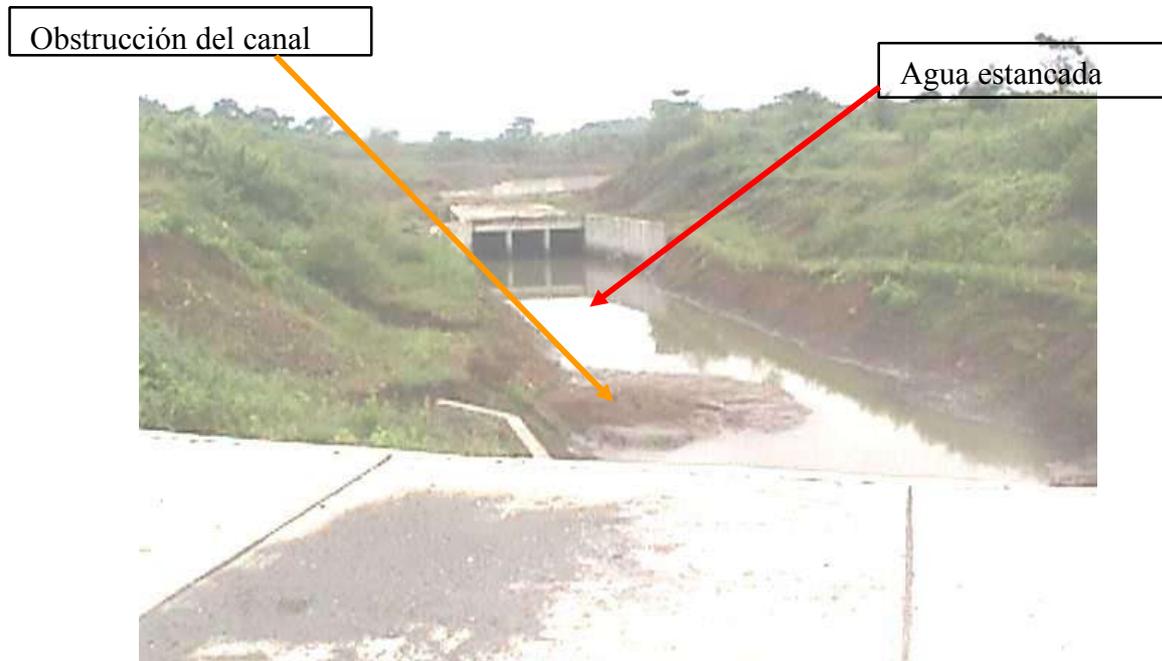
El material excavado –lodo- del canal de la Av. Isidro Ayora desde la

abscisa 0+600 a la 1+740 fue estoqueado en el sitio, con el peligro que el material caiga nuevamente al canal por efecto de la erosión debido a las precipitaciones.

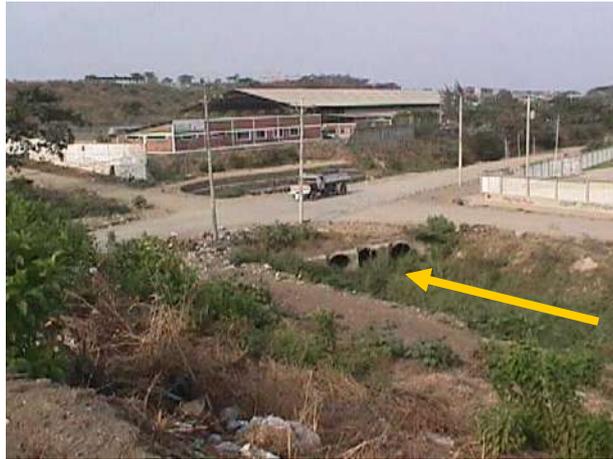
Figura 170.- El mismo sitio visto desde la parte alta de la Vía Perimetral
Fuente: Autor

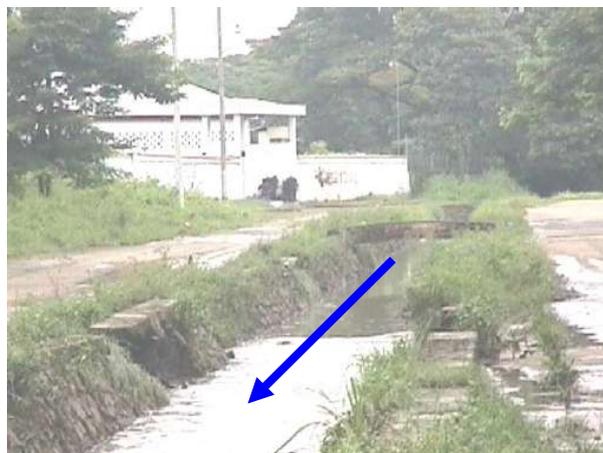
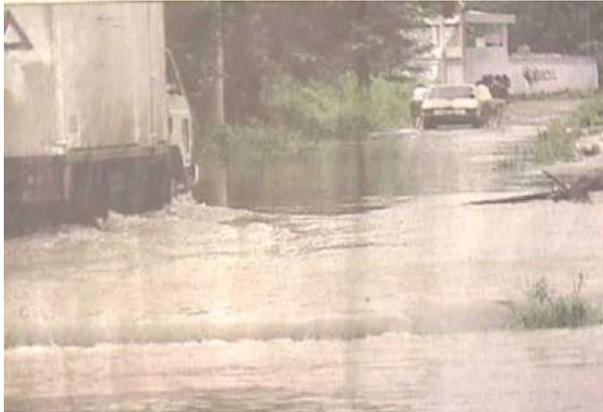
La sección del canal de INMACONSA resulta insuficiente para evacuar el caudal proveniente del canal La Guabita-Florida Norte, mismo que con la presencia de lluvias fuertes y prolongadas se desborda y provoca inundaciones en áreas privadas del sector industrial de INMACONSA.

Figura 171.- Sector de INMACONSA.- canal que conduce el caudal proveniente de La Guabita, Florida Norte (25-4-2002)
Fuente: Autor

Figura 172.- La lluvia del 18 de abril del 2002 provocó el desborde del canal en el sector de INMACONSA, la fotografía fue captada al día siguiente, obsérvese el nivel de las aguas
Fuente: Diario "El Universo"

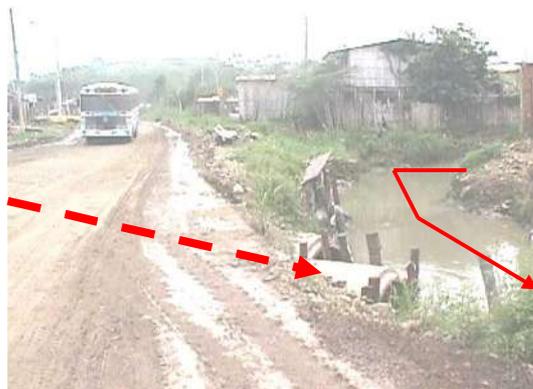
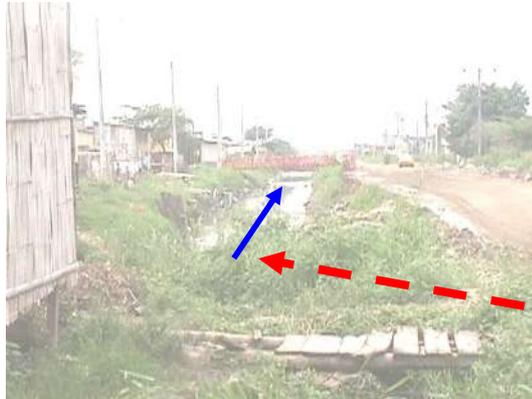
El caudal de la escorrentía proveniente de Bastión Popular Bloque 1ª y Los Ranchos, al llegar a la Av. Isidro Ayora es recibida por dos alcantarillas de hormigón que estrangulan el caudal, que en el momento de la crecida provocada por la presencia de lluvias fuertes se taponan con basura desbordándose e inundando aguas abajo el sector de Bastión Popular Bloque 7-8- 9 y 10 –El Pajonal-

Figura 173.-Caudal de la escorrentía proveniente de Bastión Popular Bloque 1ª y

Figura 174.- Caudal proveniente de Los Ranchos y Bastión Popular Bloque 1ª
Fuente: Autor

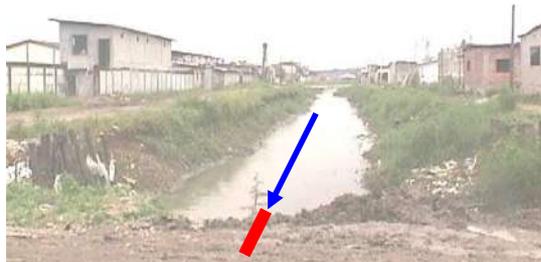
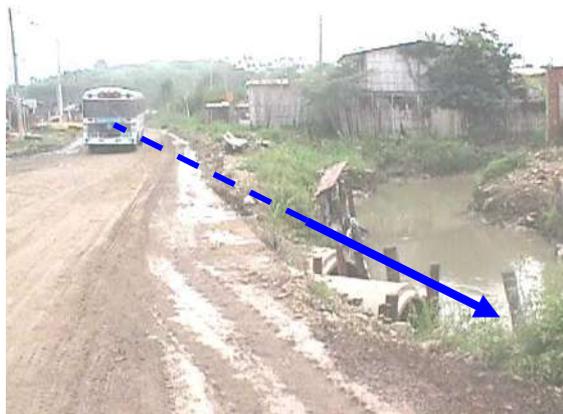
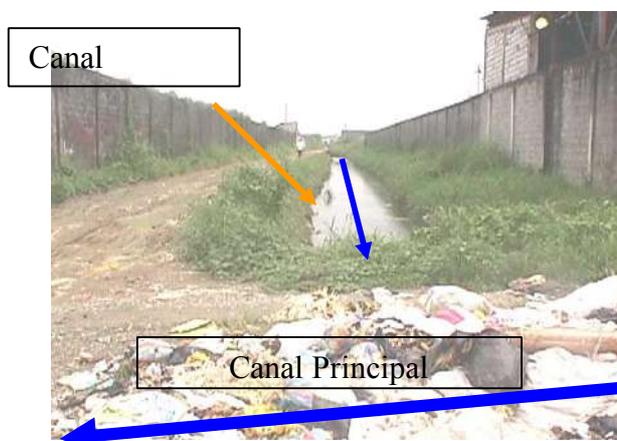
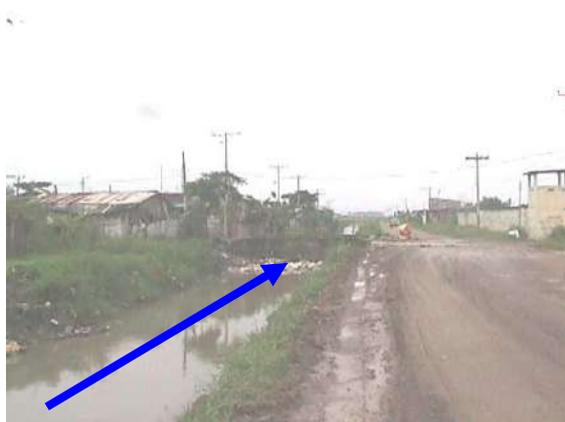
El problema es similar al anterior, el canal principal de la cuenca es estrangulado por la presencia de alcantarillas de hormigón que se taponan con basura y palizada provocando desbordamientos e inundaciones en Bastión Popular Bloque 7-8- 9 y 10 –El Pajonal-

Figura 175.-Alcantarillas de Hormigón taponadas con basura
Fuente: Autor

Figura 176.- Canal taponado con basura en Bastión Popular Bloque 7-8-9 y 10

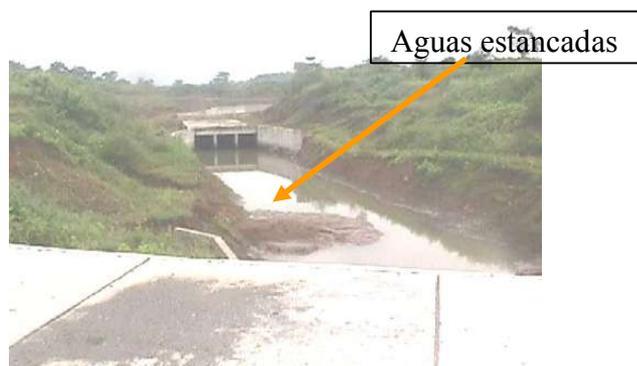
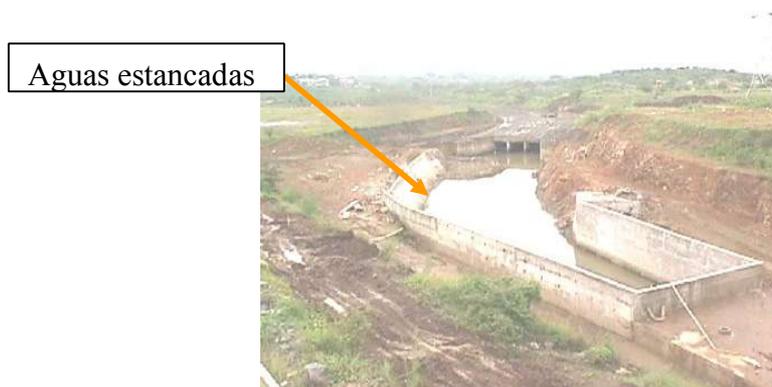
En abril del 2002, la construcción del ducto cajón ubicado en la Av. Orellana y la Perimetral, impide el paso y la salida del caudal proveniente de

Bastión Popular Bloque 10B y 10C hacia el Río Daule; por otra parte los ladrilleros que realizan sus tareas artesanales cerca del Río Daule taponan también el canal para poder trasladar sus productos.

Figura 179.- Canal con Aguas estancadas
Fuente: Autor

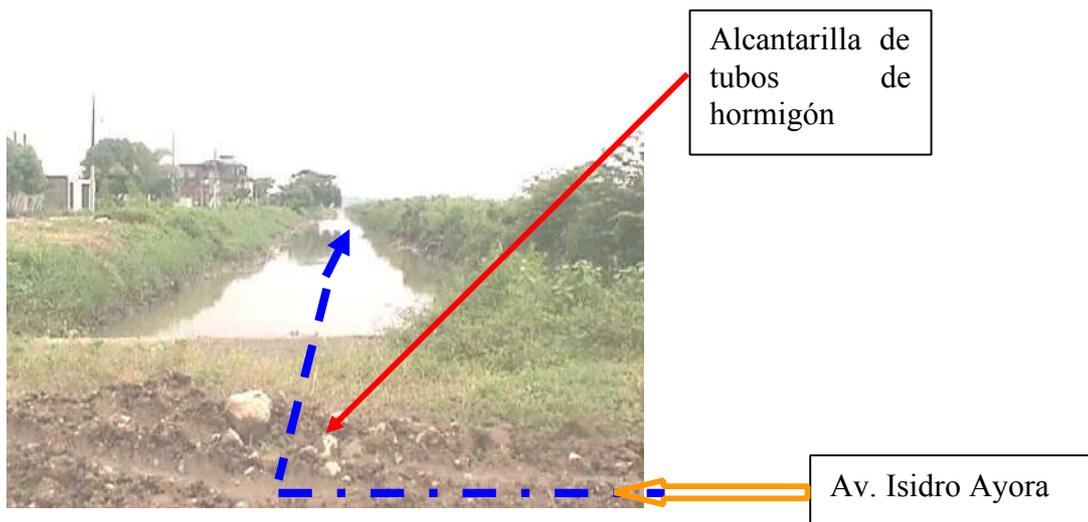
Figura 181.- Canal principal de tierra de la Av. Isidro Ayora

El caudal del canal principal de tierra de la Av. Isidro Ayora se encuentra con el canal del lado oeste de Las Orquídeas, formando un ángulo de 90° , de donde el caudal pasa por medio de una alcantarilla de 2 tubos de hormigón que se ven obstruidos por la basura y palizada, lo que provoca desborde de las aguas cuando se tiene lluvias fuertes y prolongadas.

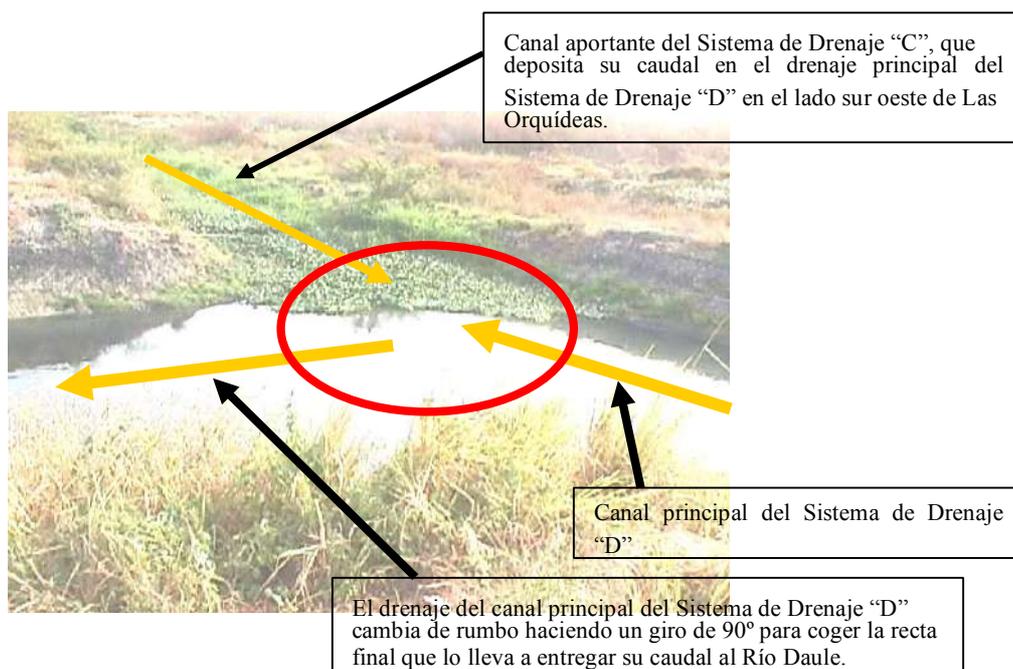
Figura 182.- Cuenca Hidrográfica - Conflicto N 8

El caudal principal de la cuenca del sistema “D”, se encuentra frente a frente con el caudal del Sistema “C” (encuentro frontal de escorrentías), provocándose la acumulación de sedimentos en dicho sitio y la inundación del sector, que es el más bajo de la parte de Las Orquídeas, para luego continuar su flujo en un ángulo de 90° hacia el canal del lado sur de Las Orquídeas.
